Commissario straordinario di Governo alla ricostruzione nei territori colpiti dall'alluvione
verificatasi in Emilia-Romagna, Toscana e Marche

PIANO SPECIALE PRELIMINARE

Relazione di Piano

Marzo 2024

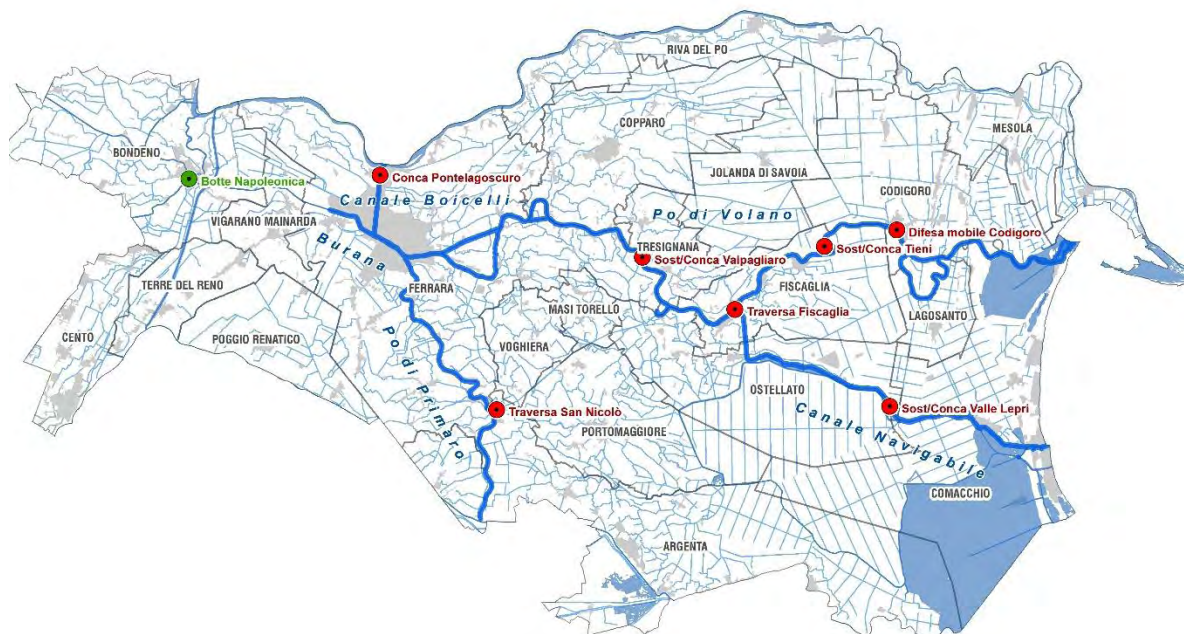
I principali corsi d'acqua sono tutti regolati attraverso un complesso sistema di sostegni idraulici e conche di navigazione, in gestione all'UT Ferrara; i più significativi sono evidenziati in rosso nella cartografia sotto riportata.

Figura 7 – Principali sostegni idraulici gestiti dall’UT di Ferrara.

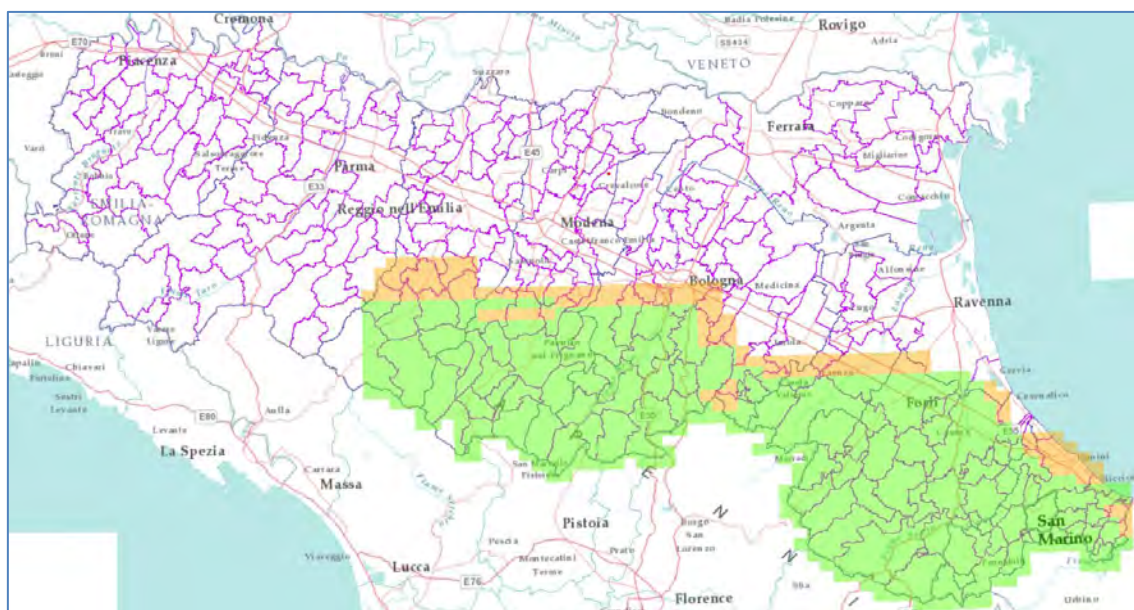
La copertura utilizzata è illustrata nella immagine seguente (in verde copertura post – evento, in arancio copertura parzialmente post-evento):

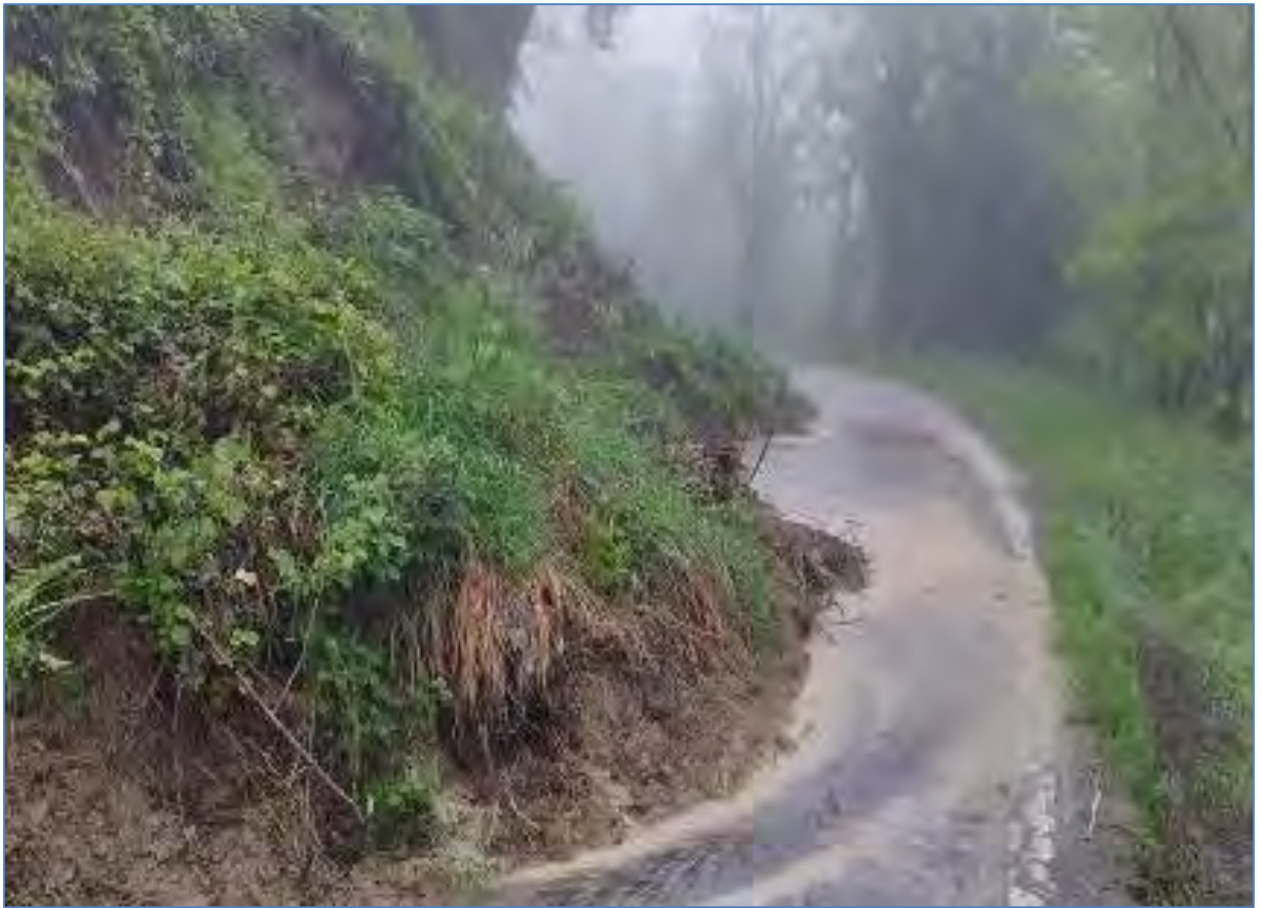
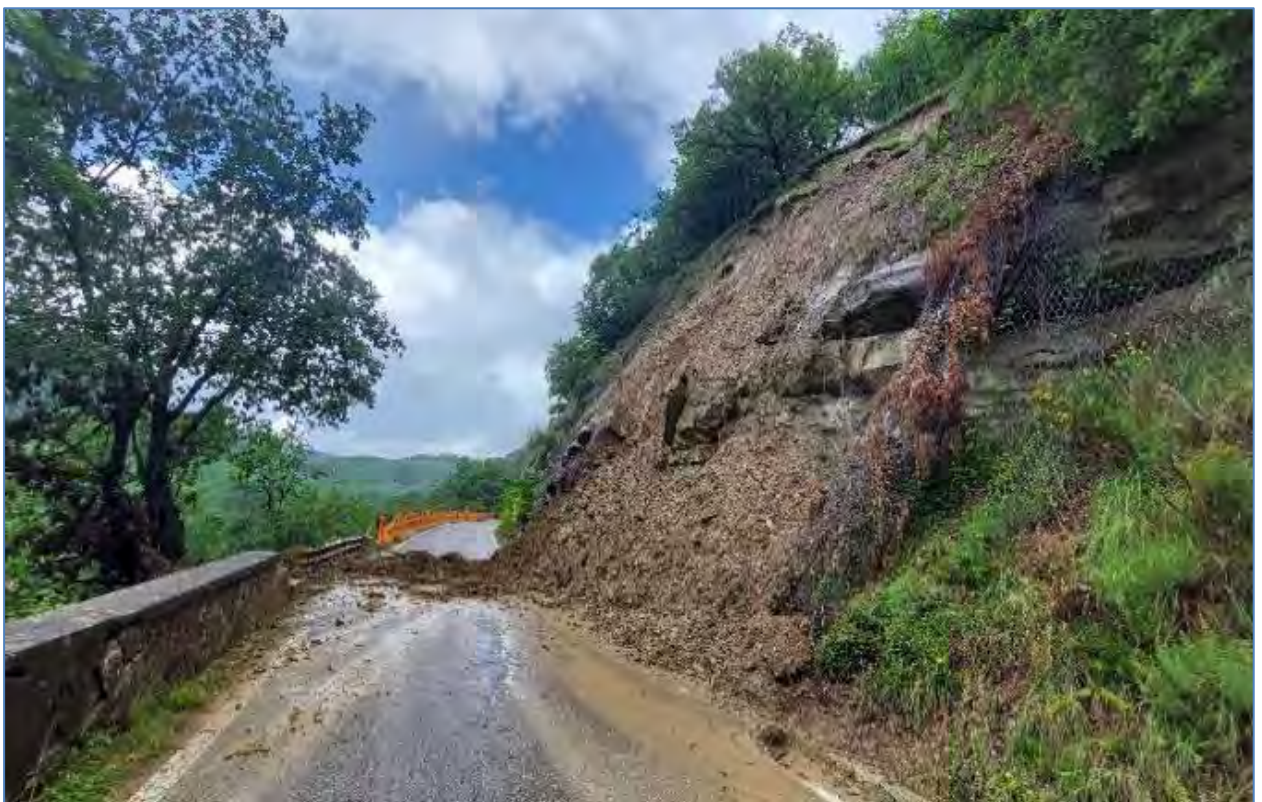
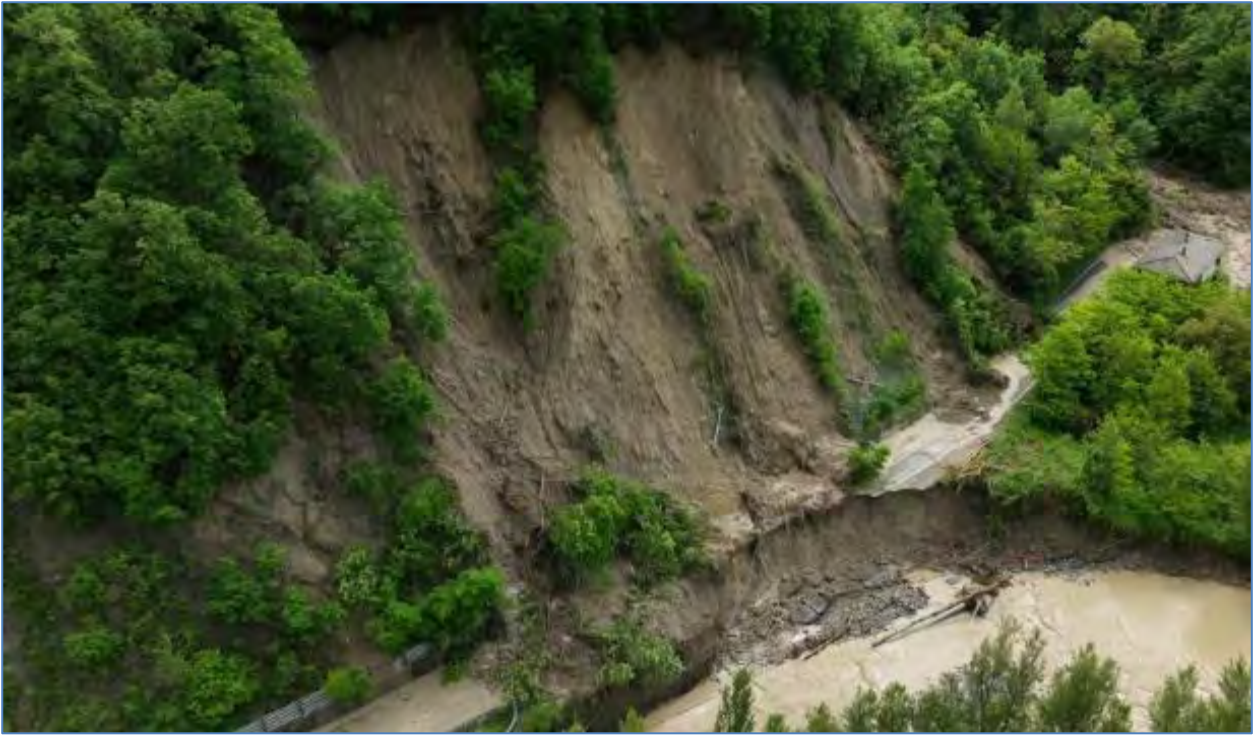
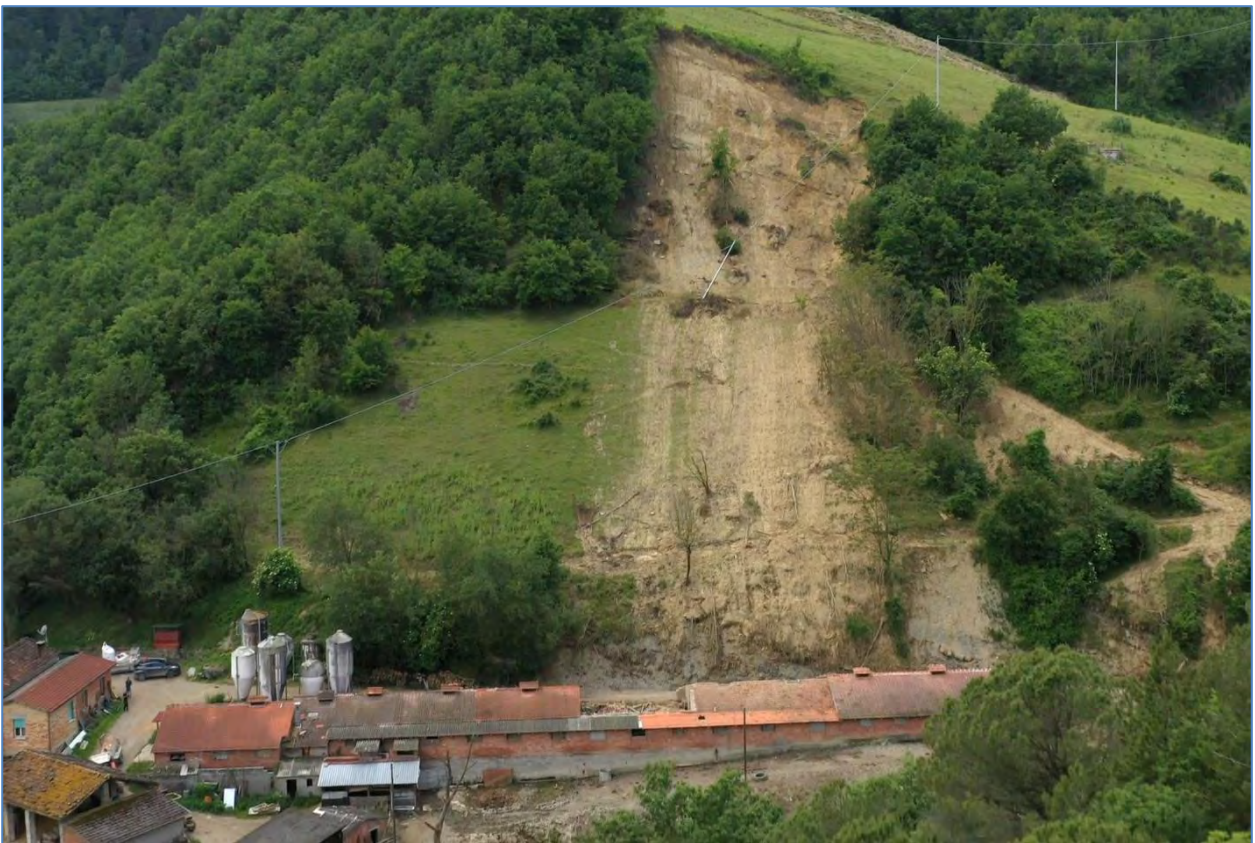
Se la topografia lo consente, hanno la tendenza ad evolvere parzialmente e/o progressivamente in colata di terra/detrito, trasformandosi così in colate tipo B o C. In questa categoria sono stati mappati i fenomeni che non hanno sviluppato meccanismo di colata in modo prevalente rispetto allo scorrimento.

Le aree cartografate comprendono l'intero fenomeno franoso, dal coronamento al piede, compresa l'eventuale zona di scorrimento senza deposito. Il poligono mappato può comprendere anche la vegetazione sotto la quale si presume ci sia deposito di frana, anche se non visibile. In caso di frane coalescenti, a volte è stata effettuata una divisione sulla base della morfologia e delle scarpate di distacco. Nelle immagini seguenti sono illustrati scorrimenti sempre più evoluti verso forme di colata di tipo B e C.

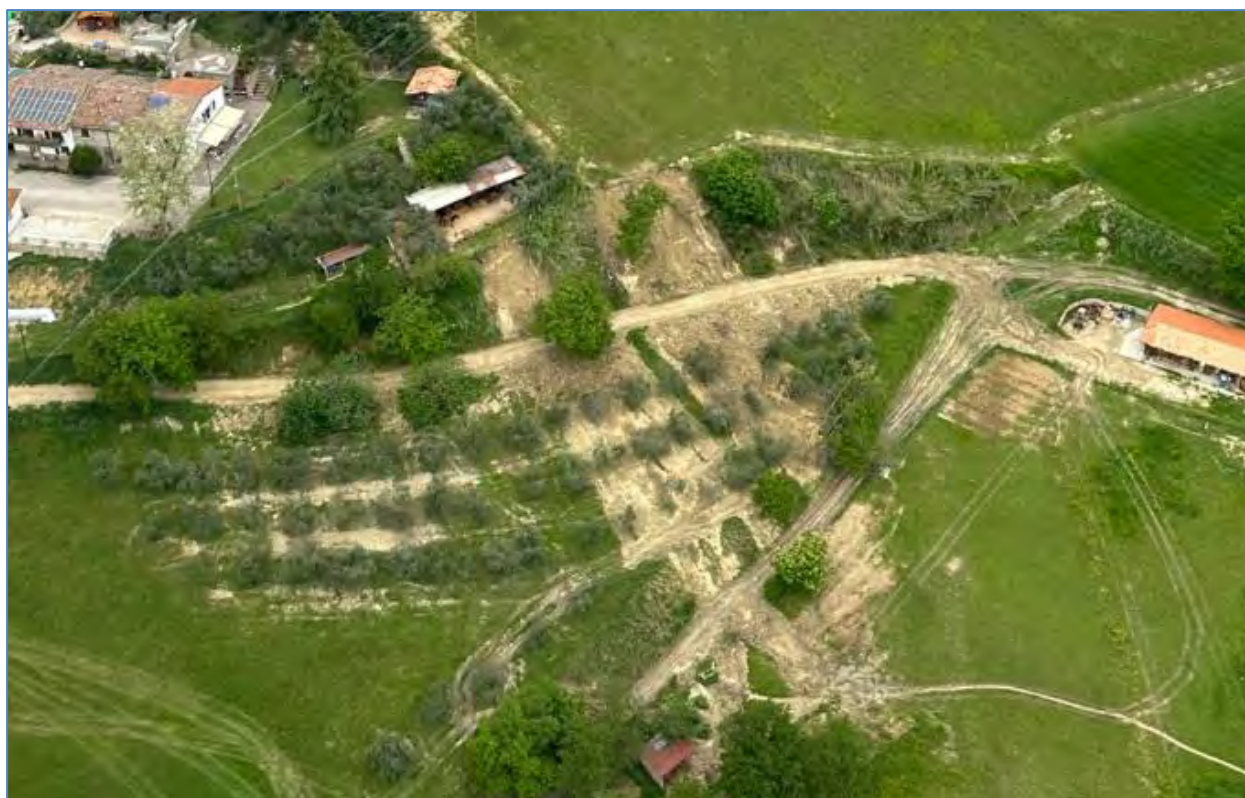
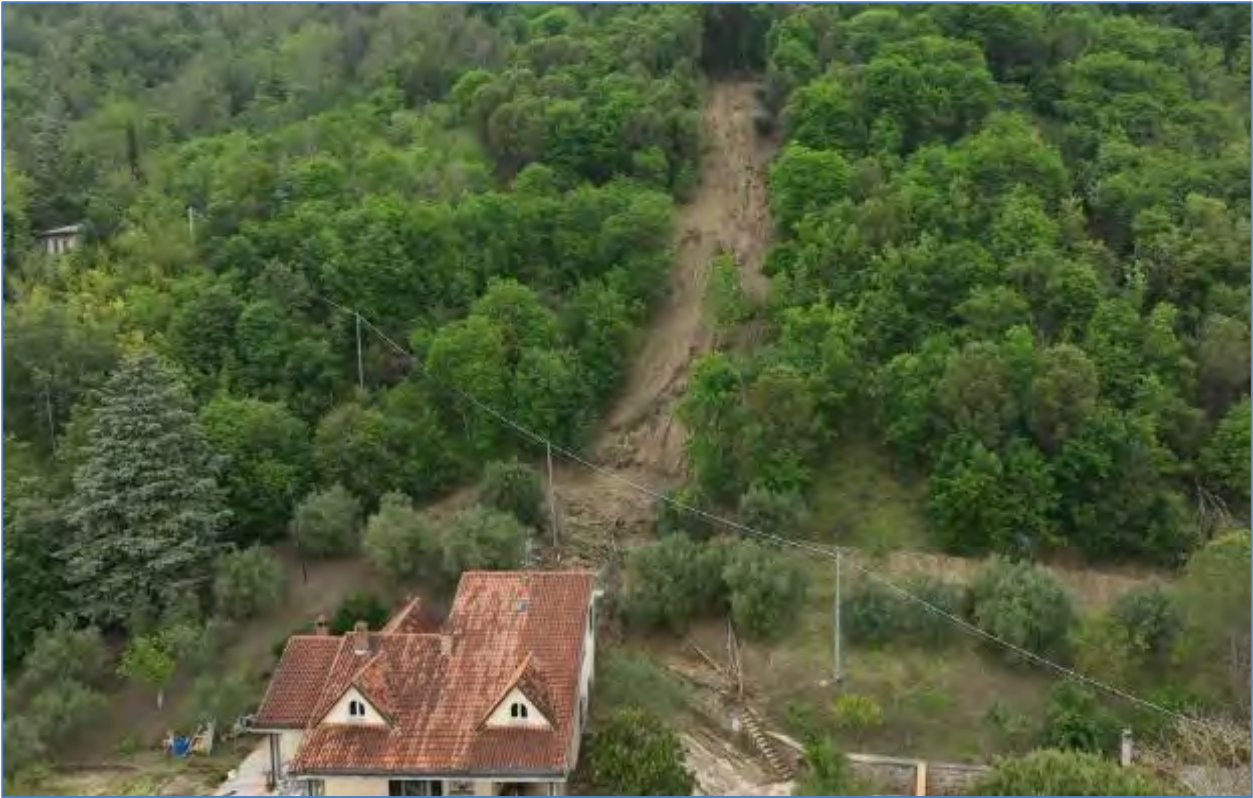
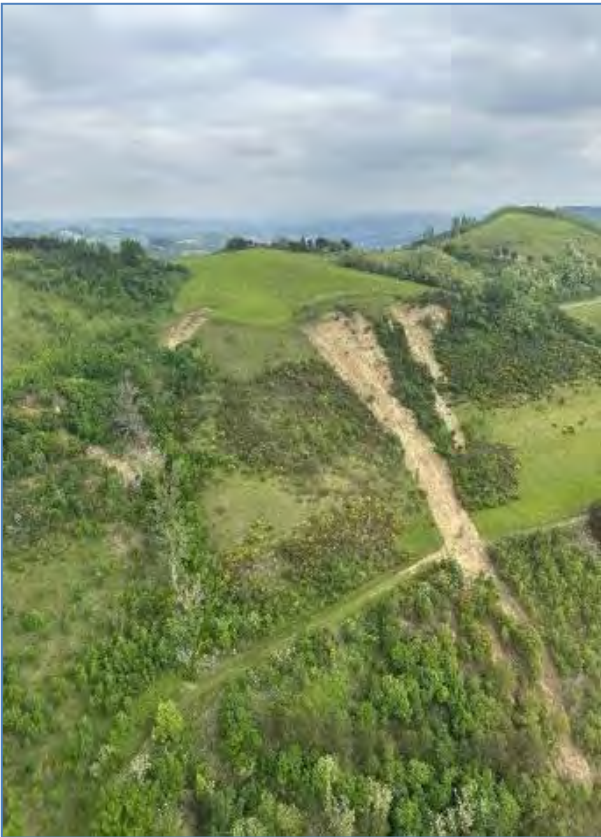
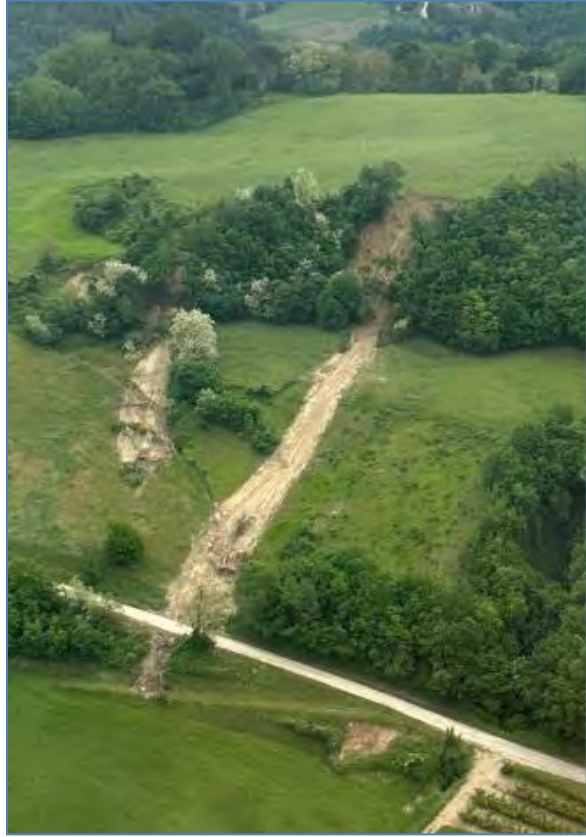
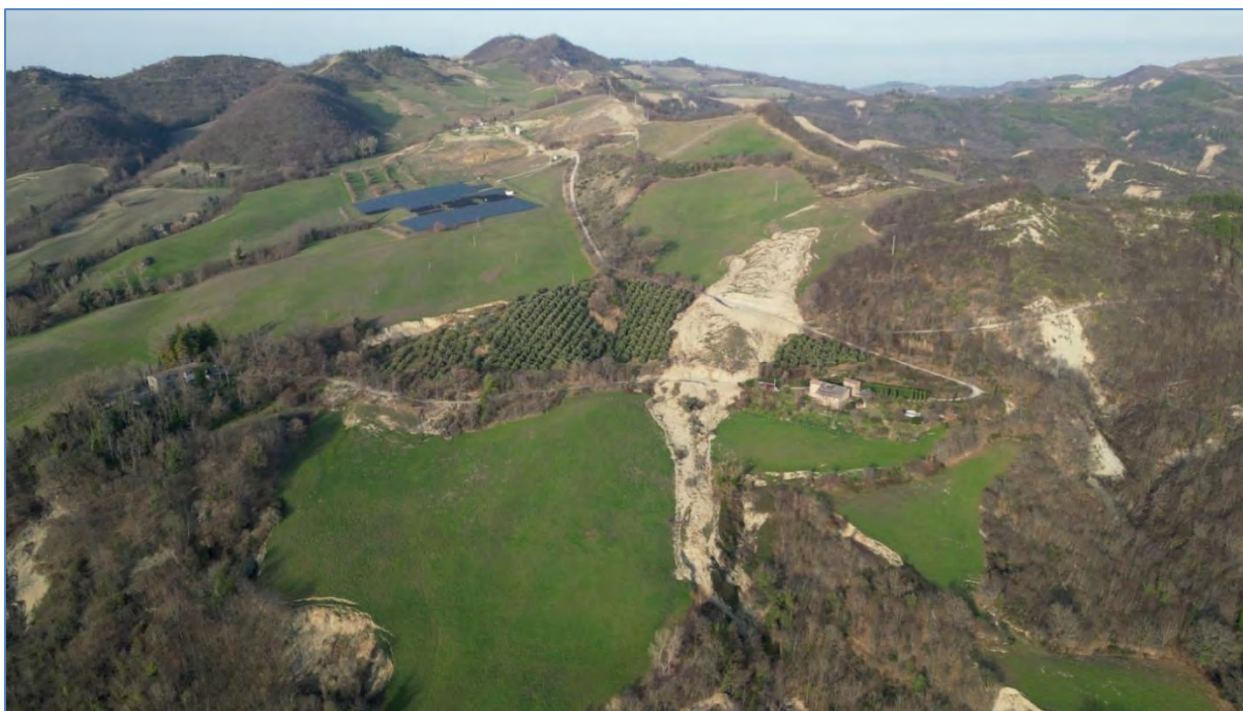
B - Colate di terra e/o detrito non canalizzate

Si tratta di colate superficiali caratterizzate da flusso di materiali fluidificati su versanti caratterizzati da concavità planare modesta o nulla (ovvero assenza di evidenti impluvi). La zona di innesco è tipicamente singola ed avviene generalmente per evoluzione di frane di tipo A; pertanto è il medesimo anche il materiale coinvolto ovvero sabbie, limi e la coltre superficiale di suolo, comprensiva della vegetazione.

Le aree cartografate comprendono l’intero fenomeno franoso, dal coronamento al piede, compresa l’eventuale zona di scorrimento senza deposito. Nelle immagini seguenti sono illustrate colate sempre più evolute a partire dalla prima, di transizione con le frane di tipo A.

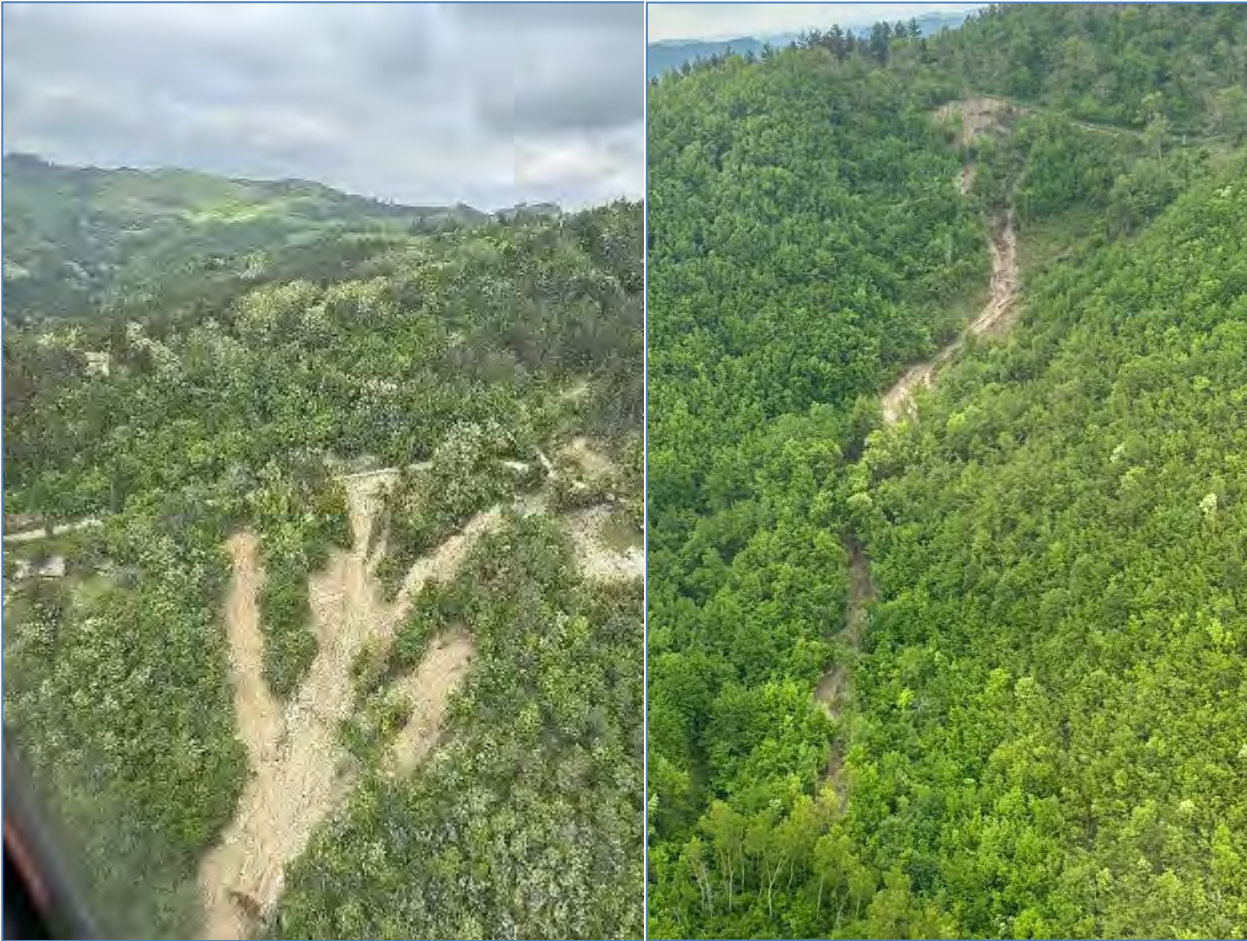
C- Colate di terra e/o detrito canalizzate

Colate di detrito canalizzate. Sono simili alle colate tipo B, con le quali condividono l'origine (generalmente frane di tipo A), il materiale coinvolto (costituito in prevalenza da sabbie, limi e dalla coltre superficiale di suolo comprensiva della vegetazione), e il meccanismo evolutivo, differendo da esse essenzialmente per la morfologia del versante nel quale si sono sviluppate che, in questo caso, si presenta caratterizzata dalla presenza di impluvi preesistenti, all'interno dei quali le colate si sono propagate. La forma tende maggiormente a essere quella tipica delle colate di detrito, con un'area sorgente a catino, un canale relativamente stretto e, eventualmente, una zona di deposito lobata. A volte è presente un canale prodotto dal flusso stesso per mobilizzazione di depositi presenti lungo il percorso.

La velocità del movimento è stata "molto rapida" (verosimilmente fino ai metri/secondo) e il loro sviluppo sul versante può essersi esteso per centinaia di metri, in particolare quando il materiale detritico si è innestato in un rio, seguendone il corso. Il rapporto L/W varia da 6-8 fino a >20.

Le aree cartografate comprendono l'intero fenomeno franoso, dal coronamento al piede, compresa l'eventuale zona di scorrimento anche in caso di assenza di deposito significativo.

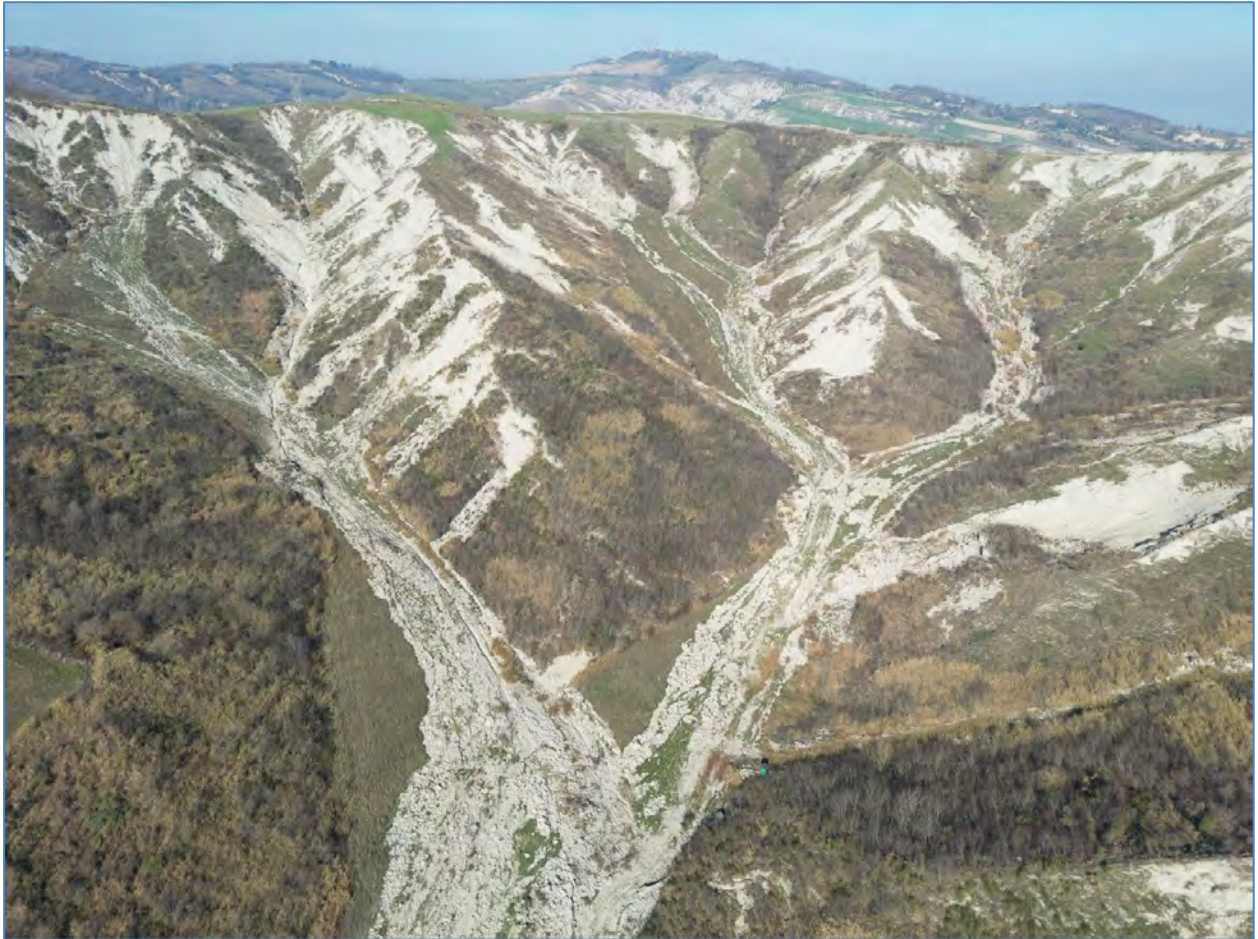
F- Colate di fango

Sono in tutto simili alle colate di terra e detrito di tipo C ma differiscono per il materiale coinvolto, in questo caso quasi esclusivamente pelitico (limi e argille). Si sviluppano tipicamente in contesti calanchivi, a loro volta formati dove affiorano formazioni litologicamente omogenee quali le Argille Azzurre del Pliocene e parte della Formazione a Colombacci tardo-miocenica (Messiniano). La forma è quella tipica delle colate, con un'area sorgente ad anfiteatro, spesso caratterizzata da numerose aree sorgenti distinte o coalescenti, un canale di flusso relativamente stretto e una zona di deposito lobata o "sfumata" entro il reticolo idrografico preesistente.

La velocità del movimento nelle fasi parossistiche può andare da "moderata" (ordine del m/giorno) fino a "molto rapida" (ordine di pochi m/sec). Lo sviluppo sul versante si è esteso fino a lunghezze di centinaia di metri, in particolare quando il materiale detritico si è innestato in un rio, seguendone il corso. Anche in questo caso il rapporto L/W varia da 6-8 fino a >20.

Le aree cartografate comprendono l'intero fenomeno franoso, dal coronamento al piede, compresa l'eventuale zona di scorrimento senza deposito.

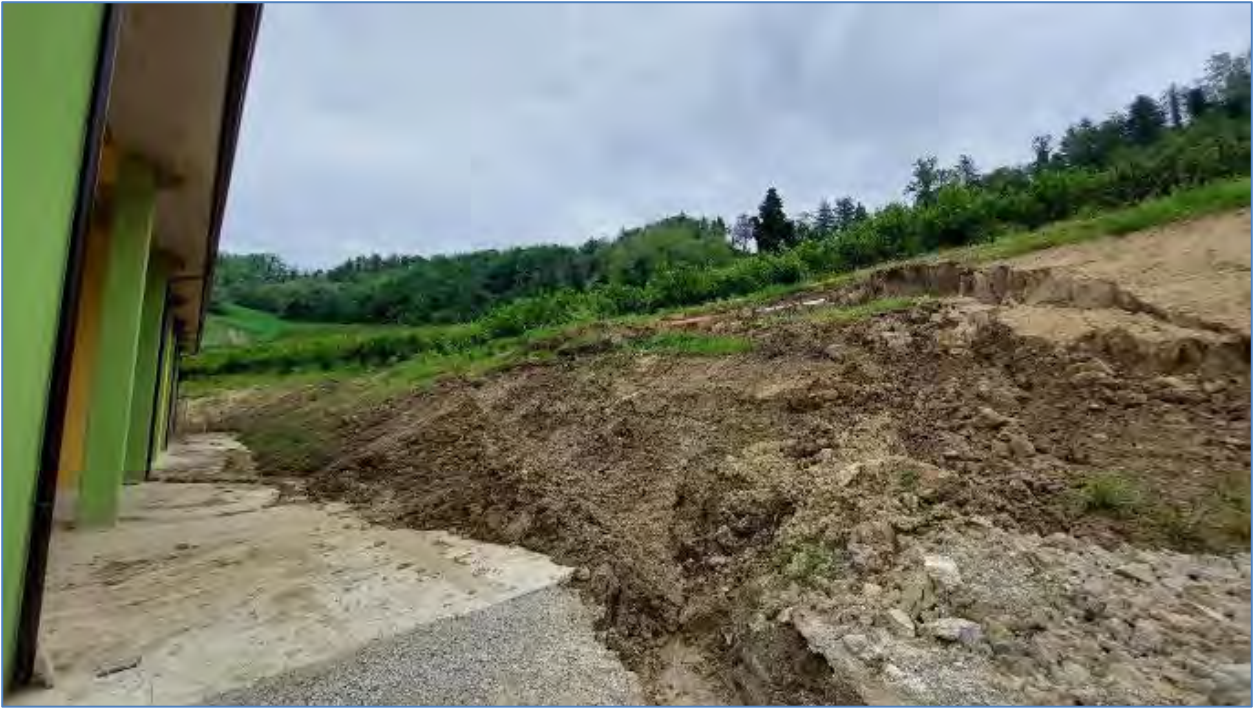
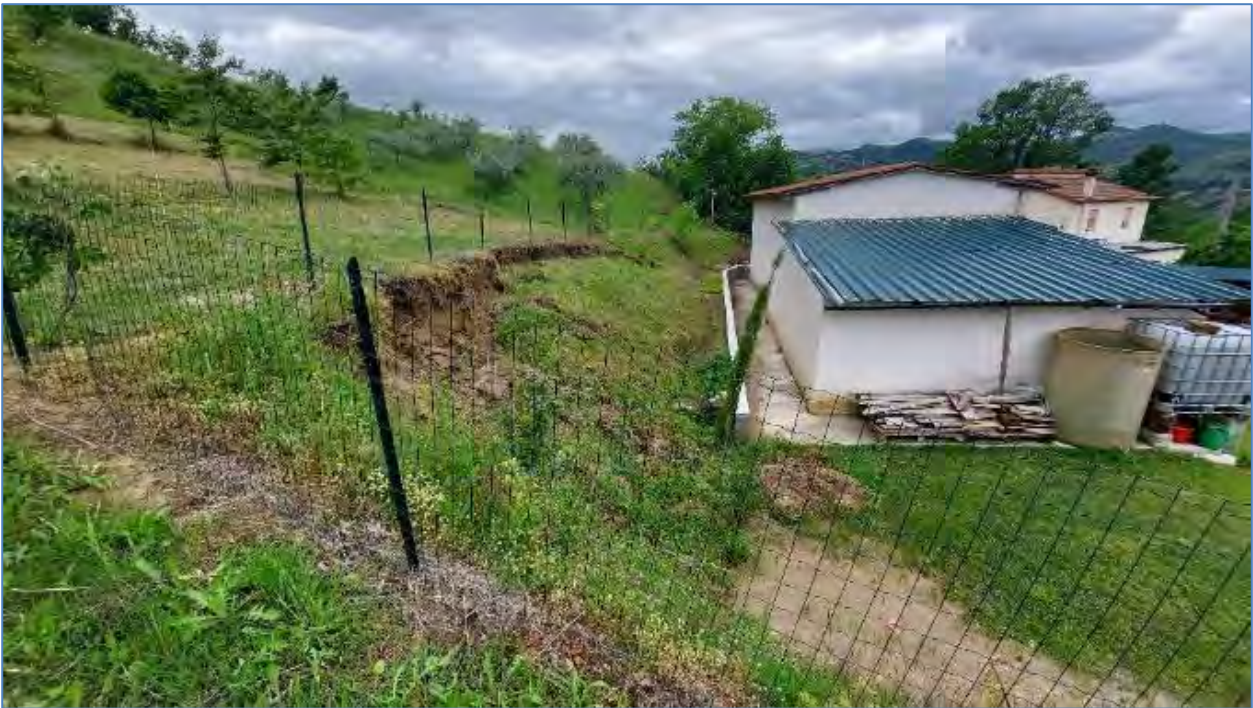
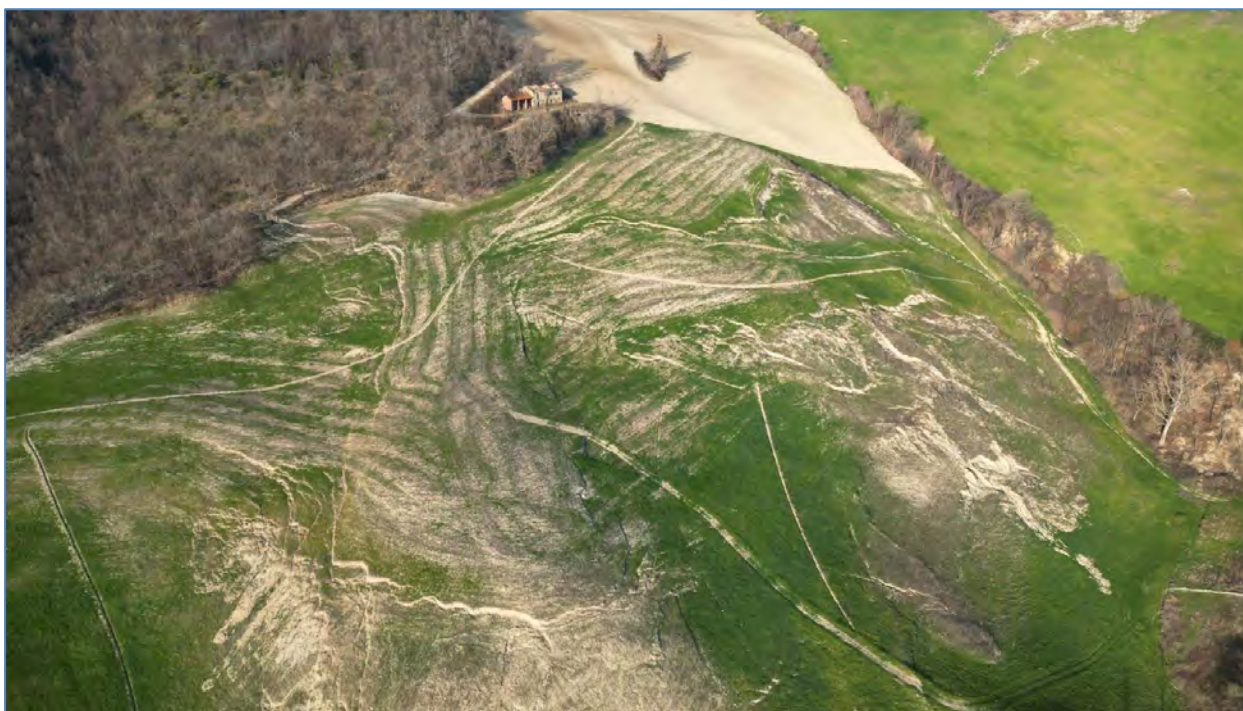
R - Scorrimenti traslativi e/o rotazionali

Scorrimenti traslativi e/o rotazionali in terra/detrito e a volte in roccia. Scorrimenti in cui il deposito non si è fluidificato ed è rimasto essenzialmente integro, anche se sono possibili ovviamente anche transizioni con vere e proprie colate di terra, fango o detrito. Sono di solito frane di dimensioni piuttosto grandi, spesso evidenziate da fratture perimetrali.

Il rapporto L/W varia da < 1 a leggermente > 1 .

Nelle tre immagini successive esempi di scorrimenti tipo R.

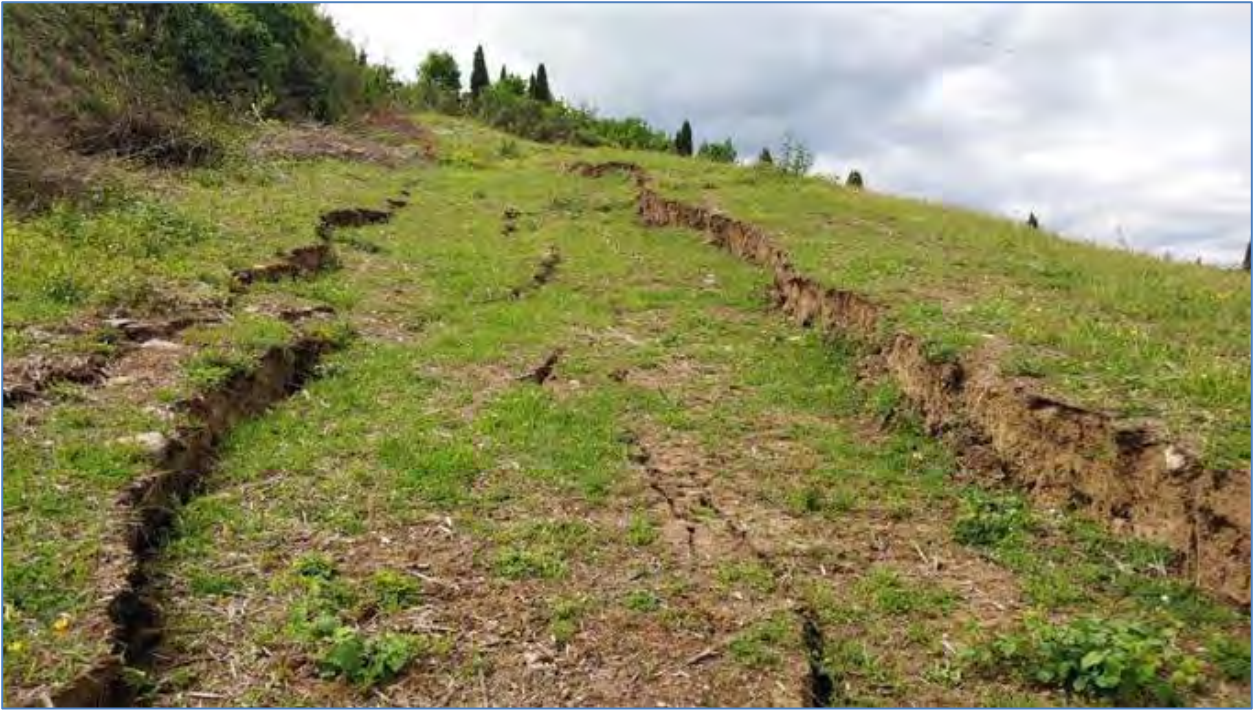
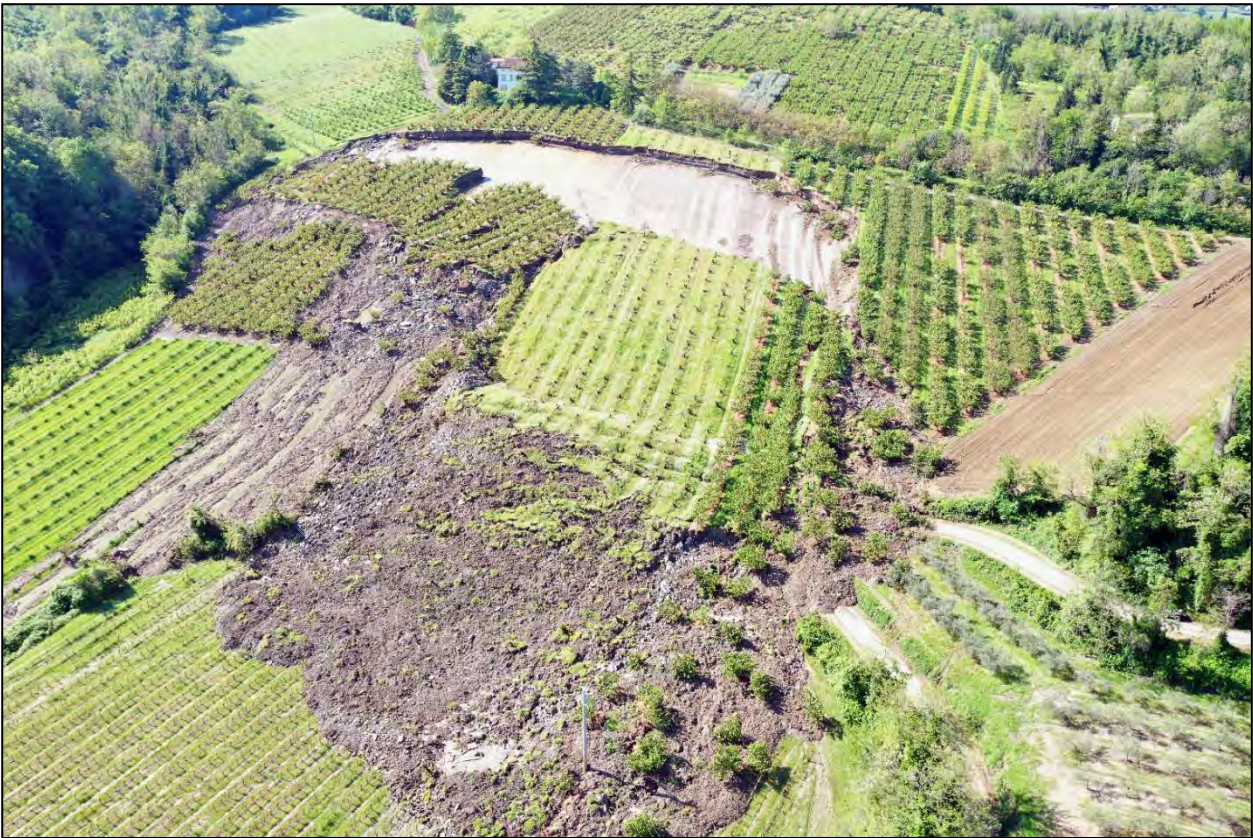
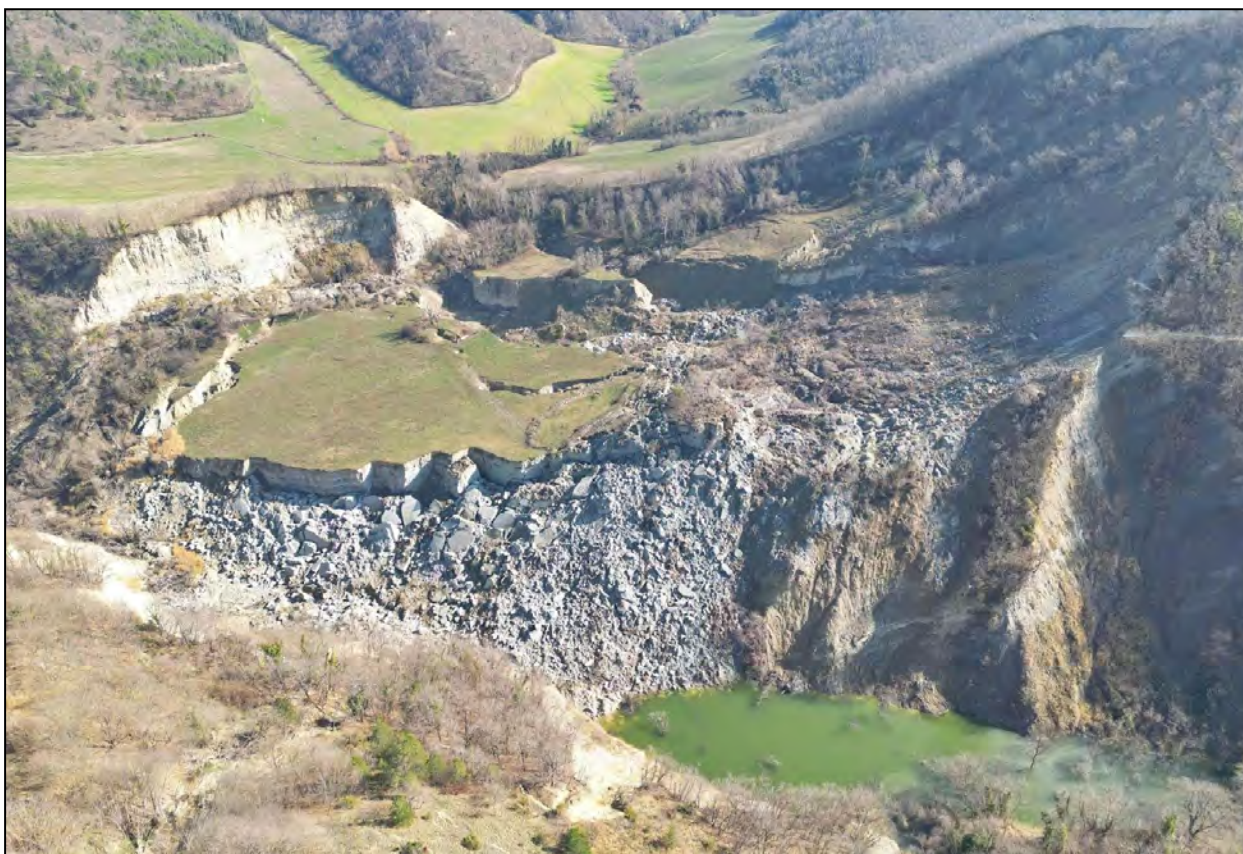
SCST e SCSTI – Scorrimenti traslativi in roccia (scorrimenti planari)

Tipologia di frana caratteristica dei versanti a franapoggio nella formazione Marnoso-Arenacea. Gli scivolamenti in roccia rappresentano le frane di maggiore dimensione attivate nel territorio a seguito degli eventi del maggio 2023, raggiungendo singolarmente anche superfici superiori a 30 ha.

Le aree cartografate comprendono l'intero fenomeno franoso, dal coronamento al piede, compresa la zona di scorrimento senza deposito. I gradi evolutivi degli scorrimenti in roccia sono variabili, passando da un movimento incipiente, testimoniato esclusivamente da fratture perimetrali profonde e tendenzialmente rettilinee (SCSTI), a movimenti completamente evoluti (SCST) che in alcuni casi possono avere una parte basale ormai disarticolata e a volte fluidificata e evoluta in colata di terra. Gli esempi sottostanti testimoniano i gradi di evoluzione sopraindicati.

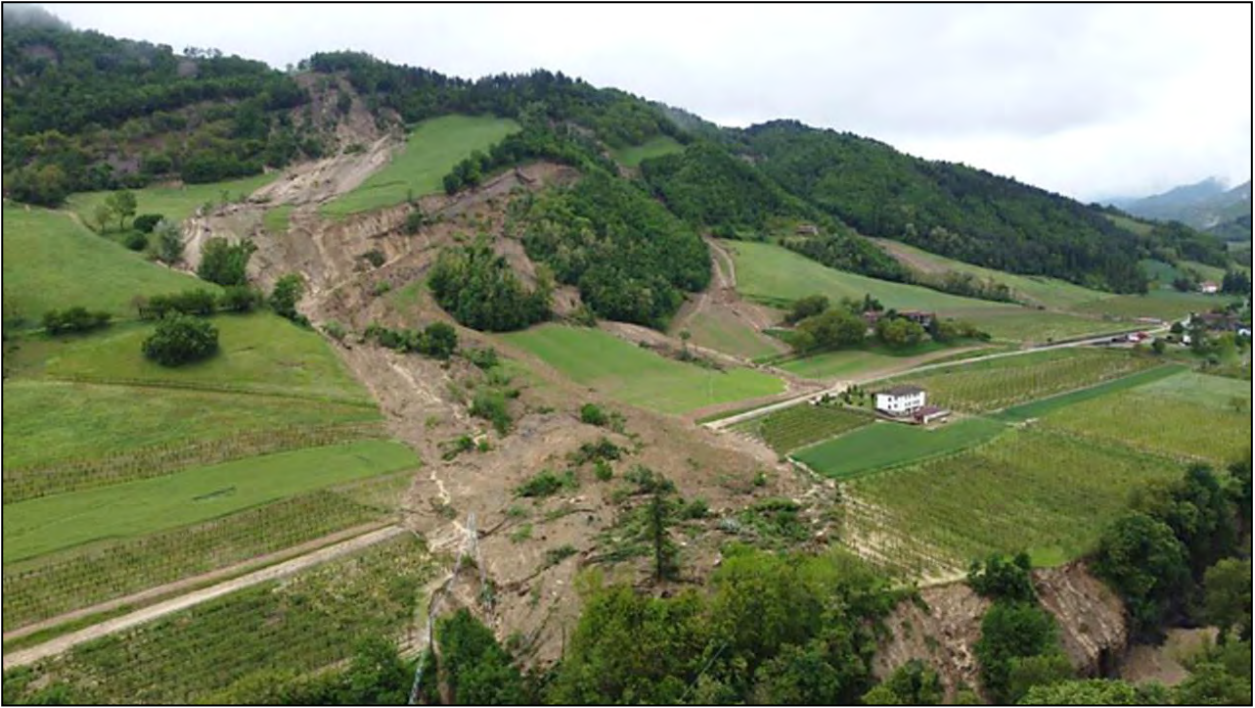
CMPL – Frane complesse

Frane costituite da varie tipologie concomitanti senza che una di esse sia nettamente prevalente. Esse vedono spesso la concomitanza di fenomeni di scivolamento e colamento, a diverso grado di evoluzione nelle diverse parti dell'accumulo che, sovente, può essere visto come la coalescenza di diversi movimenti non del tutto distinguibili fra loro e senza che nessuno sia arealmente prevalente sull'altro.

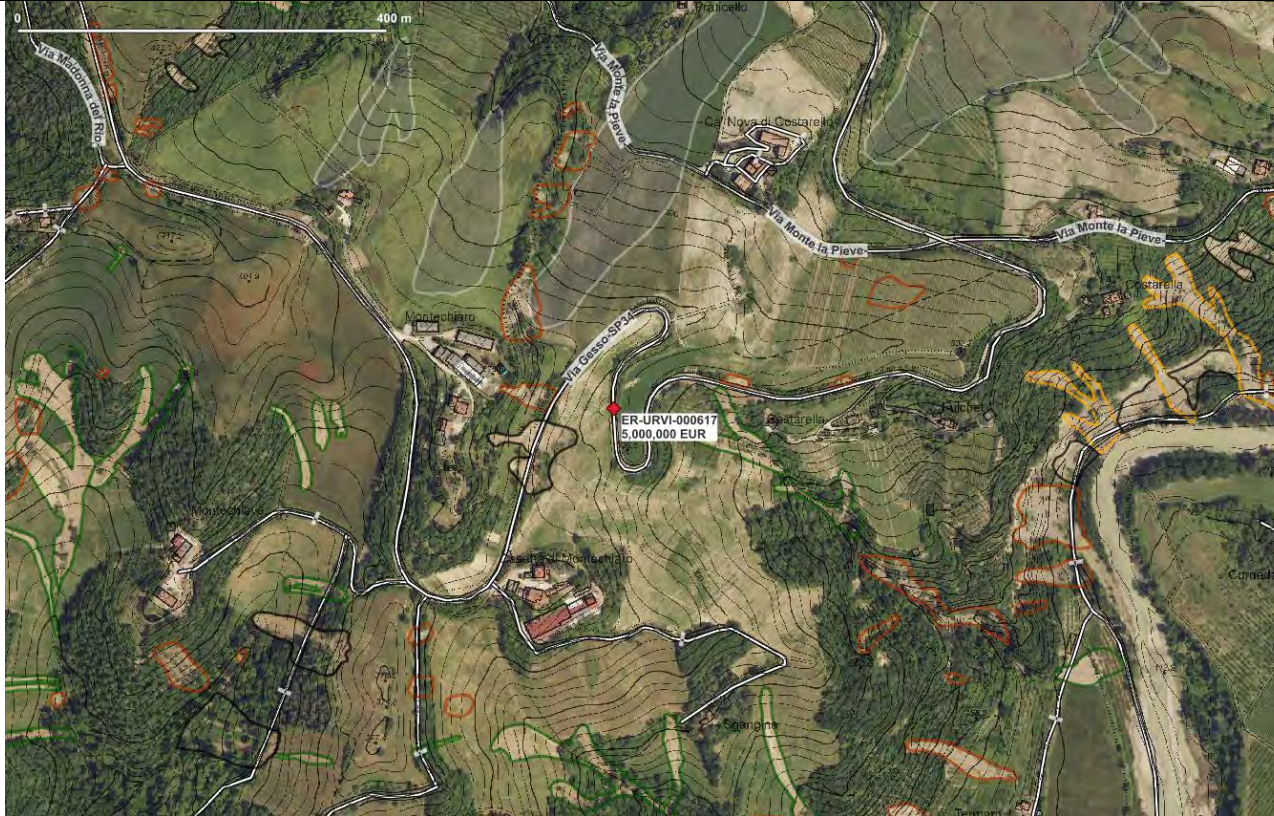
Ordinanza: n°13		Comune Fontanelice	Provincia Bologna
Codice intervento ER-URVI-000617		Importo 5.000.000 euro

Lavori di ripristino definitivo della sede stradale e delle scarpate di monte e di valle della SP34 GESSO

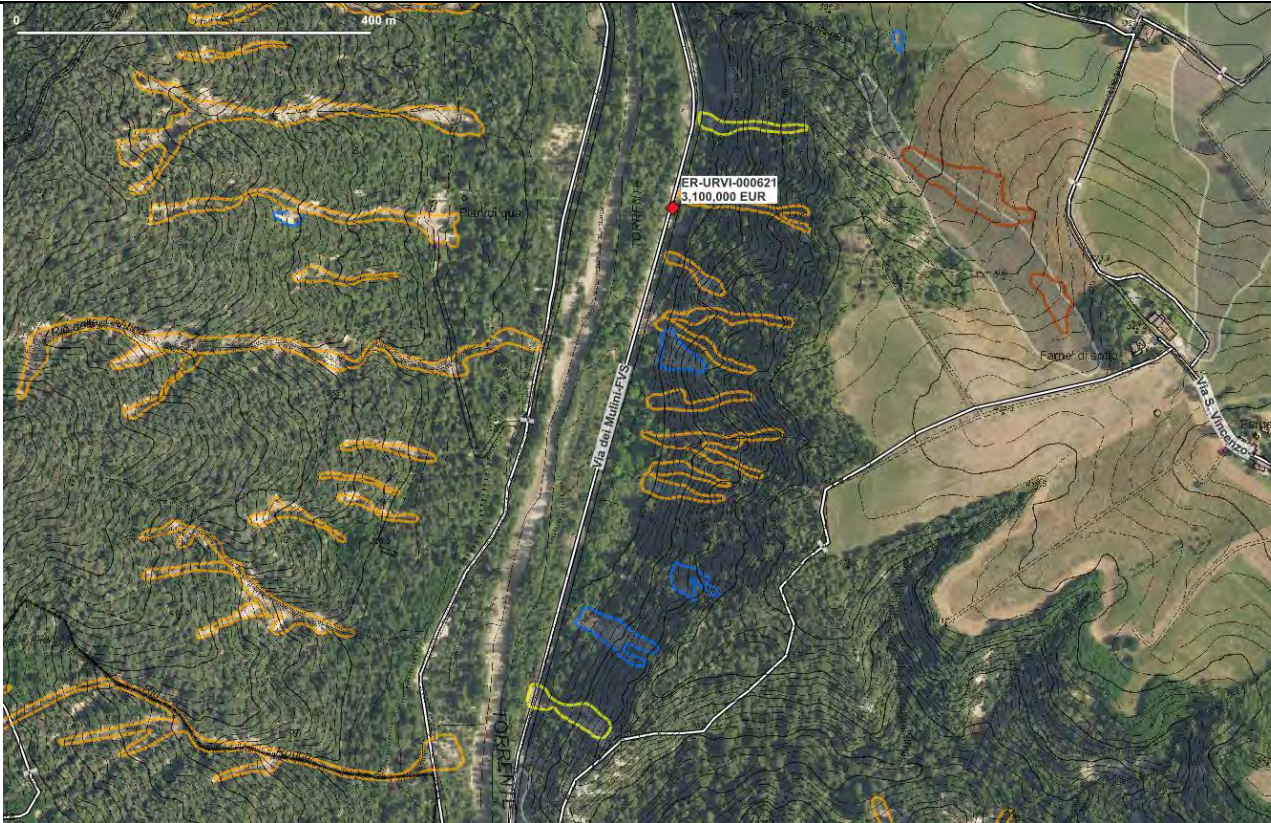
Ordinanza: n°13	Comune Loiano	Provincia Bologna
Codice intervento ER-URVI-000621	Importo 3.100.000 euro

Descrizione in Ordinanza 13																			
Lavori di ripristino definitivo della sede stradale e delle scarpate di monte e di valle della SP FVS FONDOVALLESAVENA																			
Complessità Geologica/Geomorfologica Si tratta di versante impostato sulle Arenarie di Loiano (LOI) con assetto a reggipoggio. Il tracciato stradale risulta essere stato raggiunto da alcune frane di scorrimento e colamento di detrito ed altri simili fenomeni si sono arrestati poco a monte. Il versante è molto acclive ed estesamente coperto da bosco. L'insieme di questi fattori porta a ritenere l'intervento ad elevata complessità (G3).	G3																		
	G2																		
	G1																		
Complessità Beni Esposti La SPFVS rappresenta un collegamento primario per la rapida percorrenza della Valle del Savena, la cui importanza è stata evidenziata anche da passate temporanee interruzioni nei pressi delle gole di Scascoli. Pertanto la complessità del bene esposto pare elevata (E3)	E3																		
	E2																		
	E1																		
Rilevanza Complessiva Dalla combinazione della complessità geologica/geomorfologica e dei beni esposti risulta una Rilevanza Complessiva elevata (classe A).	A																		
	B																		
	C
