Commissario straordinario di Governo alla ricostruzione nei territori colpiti dall'alluvione
verificatasi in Emilia-Romagna, Toscana e Marche

PIANO SPECIALE PRELIMINARE

Relazione di Piano

Marzo 2024

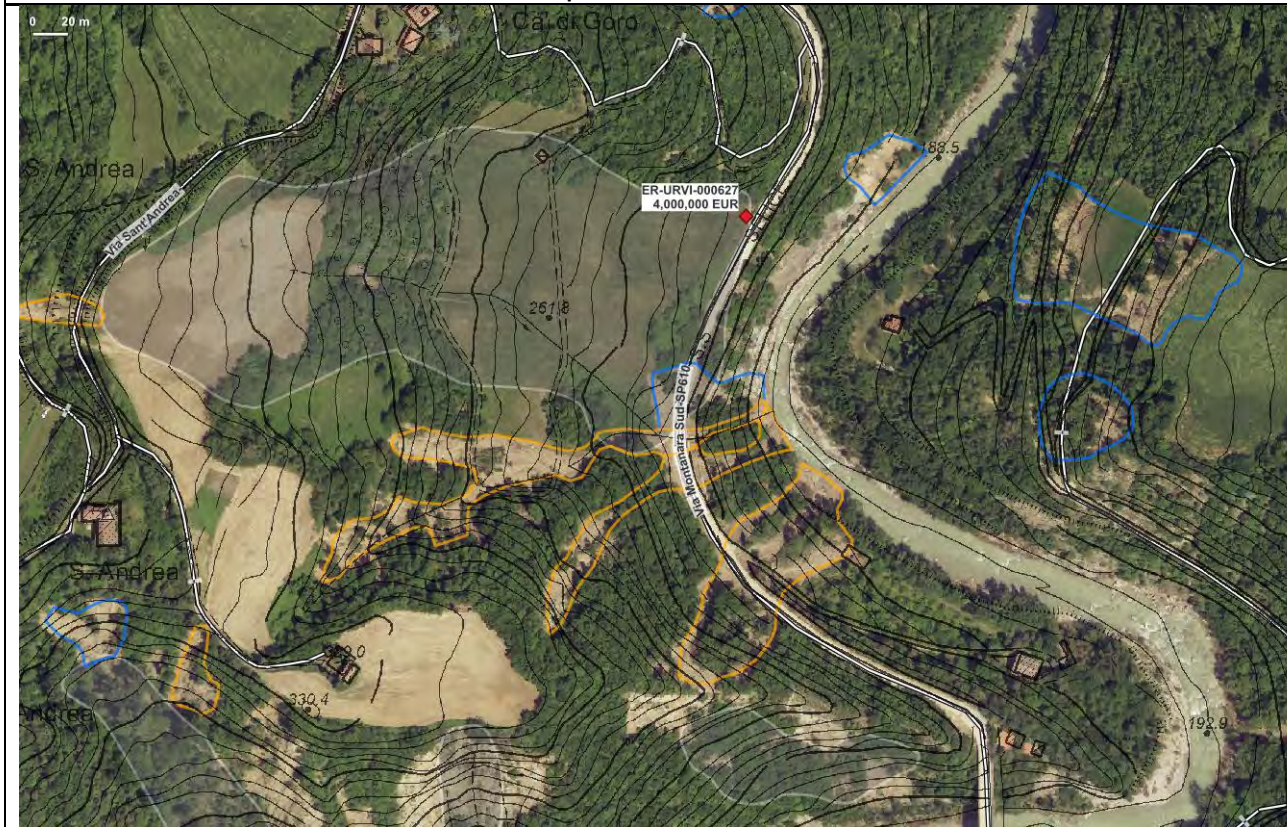
Ordinanza: n°13 Comune Castel del Rio Provincia Bologna
 Codice intervento ER-URVI-000627 Importo 4.000.000 euro

Lavori di ripristino definitivo della sede stradale e delle scarpate di monte e di valle della SP610 SELICE O MONTANARA IMOLESE

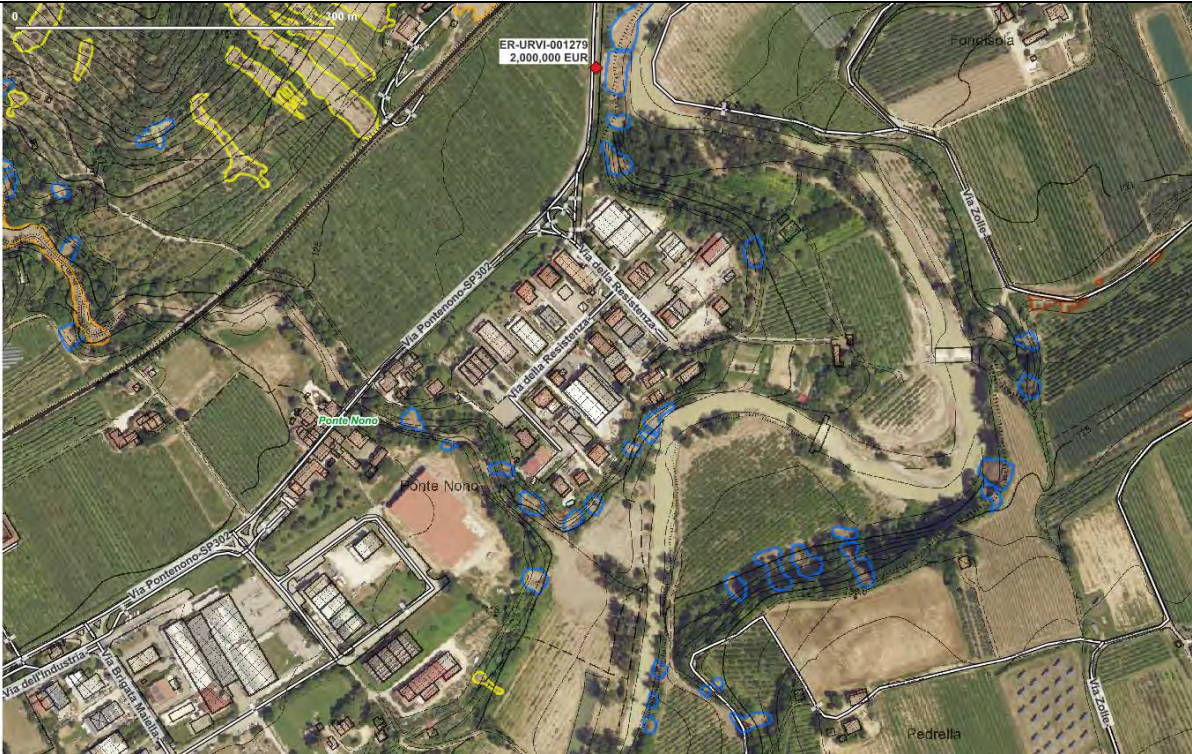
Ordinanza: n°13	Comune Brisighella	Provincia Ravenna
Codice intervento ER-URVI-001279	Importo 2.000.000 euro

Intervento di messa in sicurezza e ripristino del corpo di contenimento laterale lungo la S.P. n. 302R "Brisighellese-Ravennate" in corrispondenza della P.Km. 85+000 in dx (località Ponte Nono) in Comune di Brisighella (alveo Fiume Lamone)

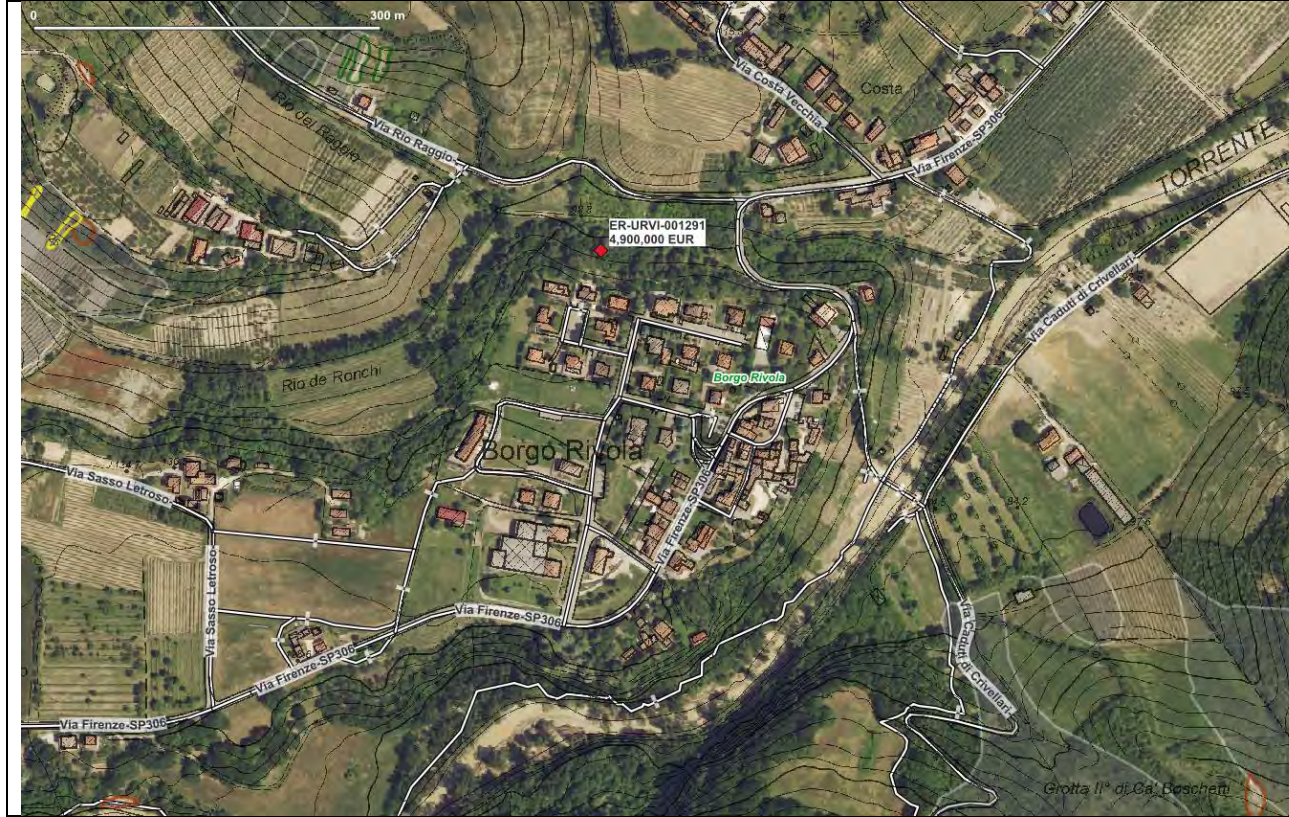
Ordinanza: n°13	Comune Riolo Terme	Provincia Ravenna
Codice intervento ER-URVI-001291	Importo 4.900.000 euro

Sedime tratto stradale esistente nell'abitato di Borgo Rivola in frana non adatto al traffico pesante.
Realizzazione di nuovo tratto stradale in variante all'abitato di Borgo Rivola

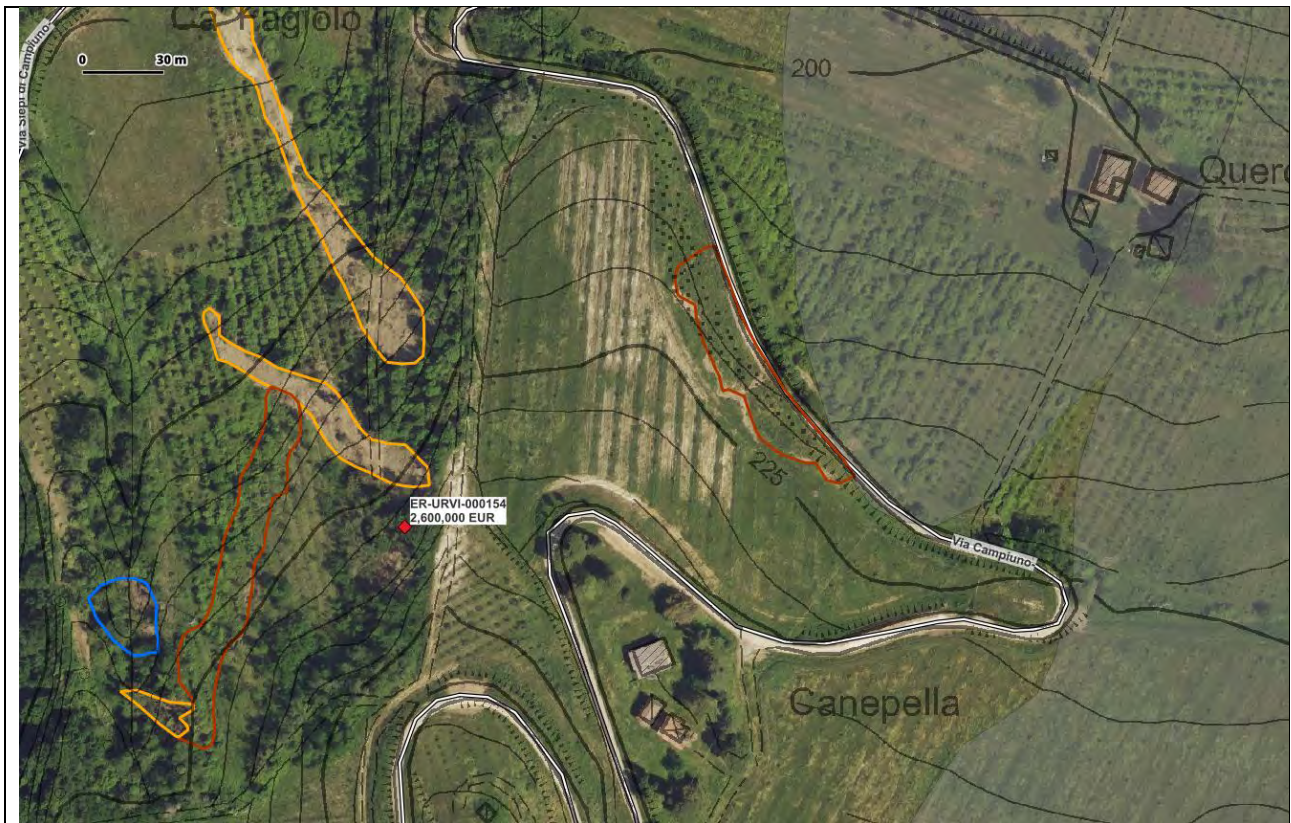
Avvallamenti, fessurazioni e frane che hanno reso inagibile la sede stradale in più punti (Via Campiuno).
 Istituzione del Divieto di transito.
 Lavori di ripristino sede stradale e consolidamento frane

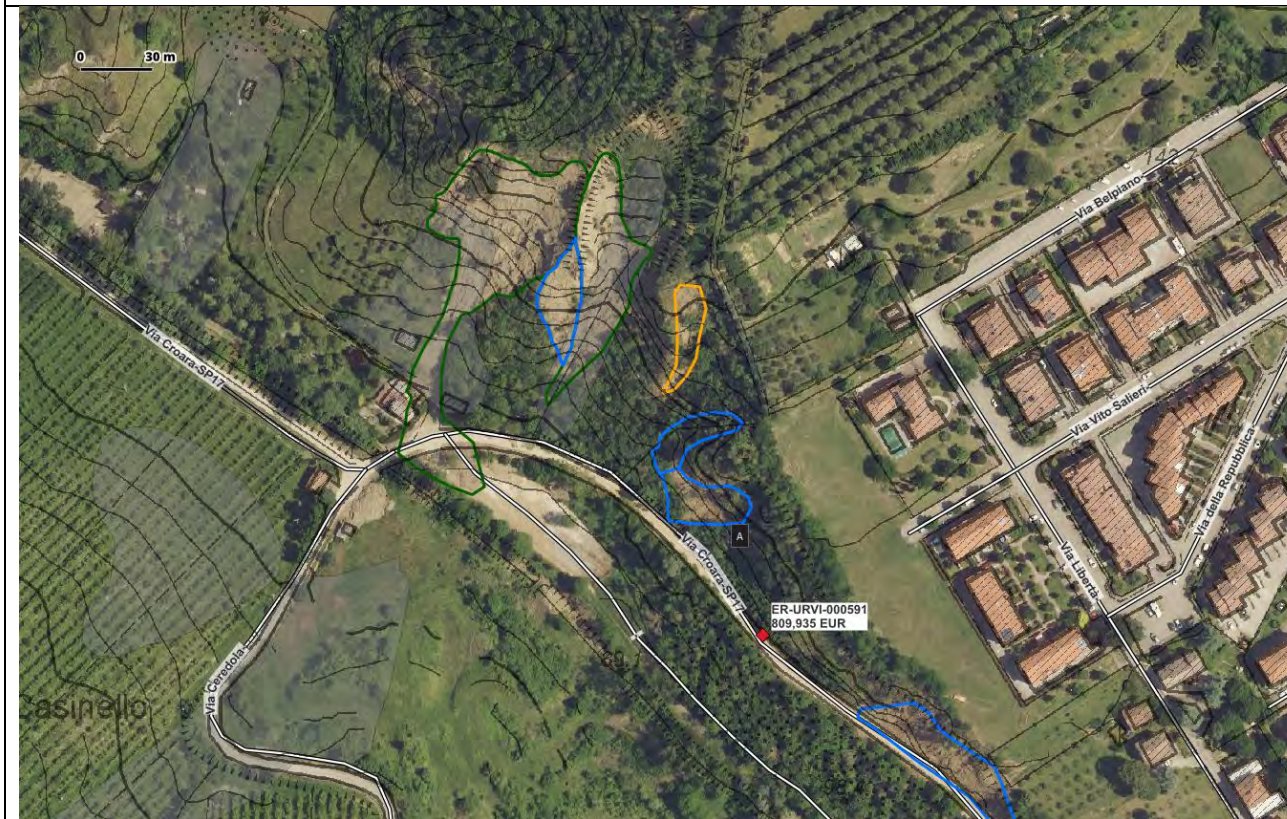
Ordinanza: n°13		Comune Casalfiumanese	Provincia Bologna
Codice intervento	ER-URVI-000591	Importo € 809.935,31

Lavorazione sul fronte stradale per ripristino sede stradale e frane (Via Croara).
Lavori di ripristino sede di via Croara e relativa frana.

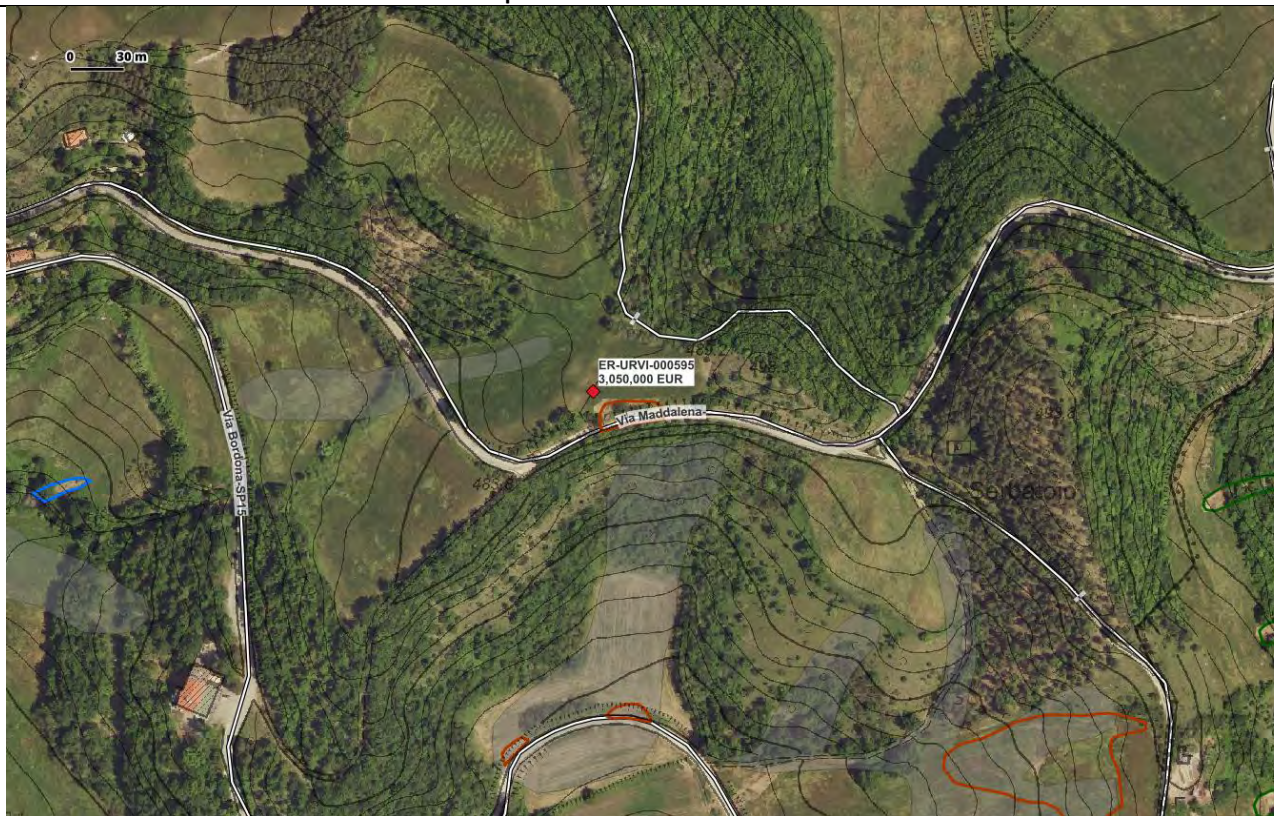
Ordinanza: n°13	Comune Casalfiumanese	Provincia Bologna
Codice intervento ER-URVI-000595	Importo € 3.050.000

Descrizione in Ordinanza 13																	
Consolidamento della strada di Via Maddalena.																	
Complessità Geologica/Geomorfologica	G3																
Versante impostato sulla Formazione della Marnoso Arenacea (FMA), lì in assetto di reggipoggio-traverpoggio. L'intervento riguarda il franamento, per scorrimento di detrito superficiale, di una piccola porzione di scarpata stradale di monte ubicata lungo Via Maddalena, a meno di 1km dalla congiunzione con Via Bordona (SP15). Da analisi aerofotogrammetrica, la problematica pare circoscritta e non particolarmente complessa dal punto di vista geologico/geomorfologico (G1).	G2																
	G1																
Complessità Beni Esposti	E3																
Sebbene Via Maddalena sia una strada di carattere secondario, è in questa zona fondamentale per l'accesso a diversi nuclei abitativi altrimenti isolati rispetto alla SP15 (Via Bordona), se non attraverso deviazioni di diversi chilometri. Alla luce di ciò, la complessità del bene esposto può essere indicata come elevata (E3).	E2																
	E1																
Rilevanza Complessiva	A																
Dalla combinazione della complessità geologica/geomorfologica e dei beni esposti risulta una Rilevanza Complessiva Intermedia (classe B).	B																
	C

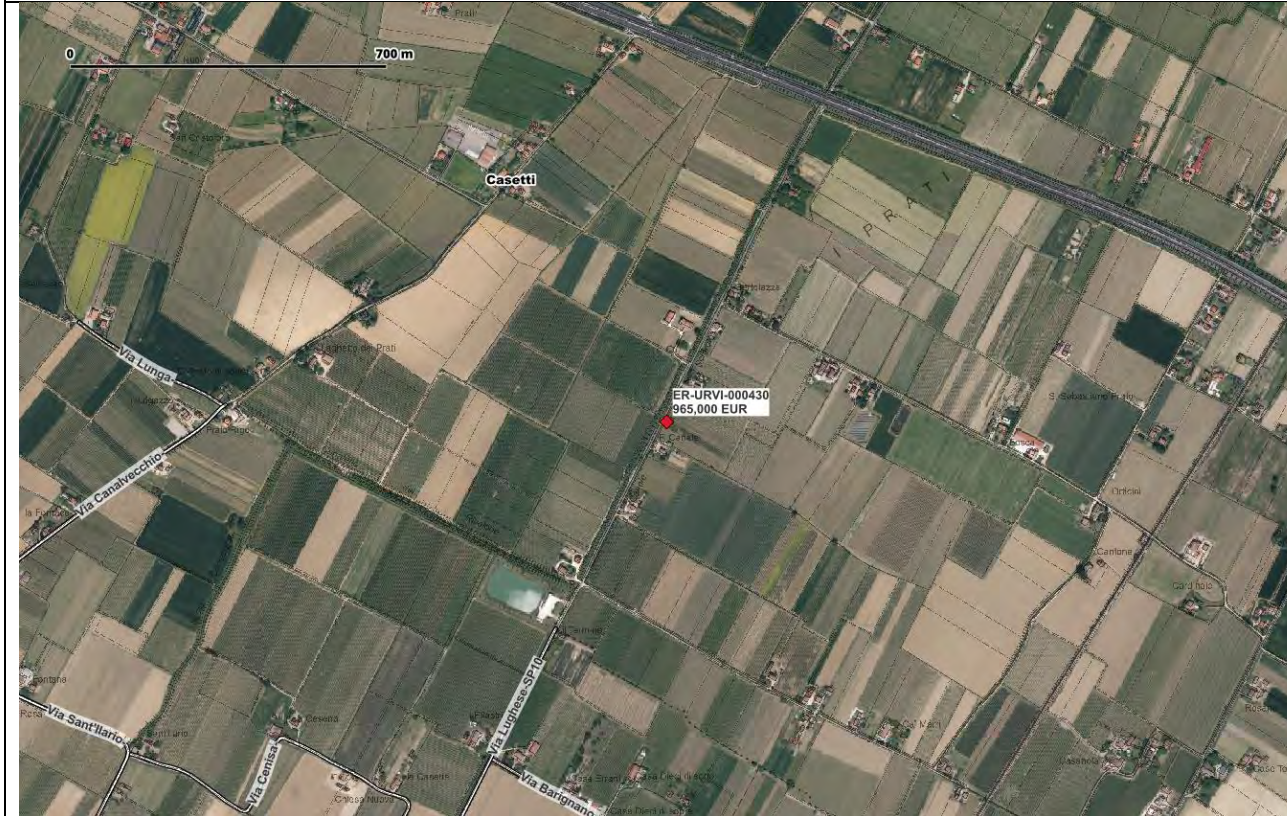
Ordinanza: n°13	Comune Castel del Rio	Provincia Bologna
Codice intervento ER-URVI-000430	Importo € 965.000

Serie di frane con cedimento a valle della strada (Via Sestetto).
 Completo collasso della strada in piu' punti. Ripristino versante a monte e a valle. Ripristino banchina e sede stradale mediante palificate e altre soluzioni similari.

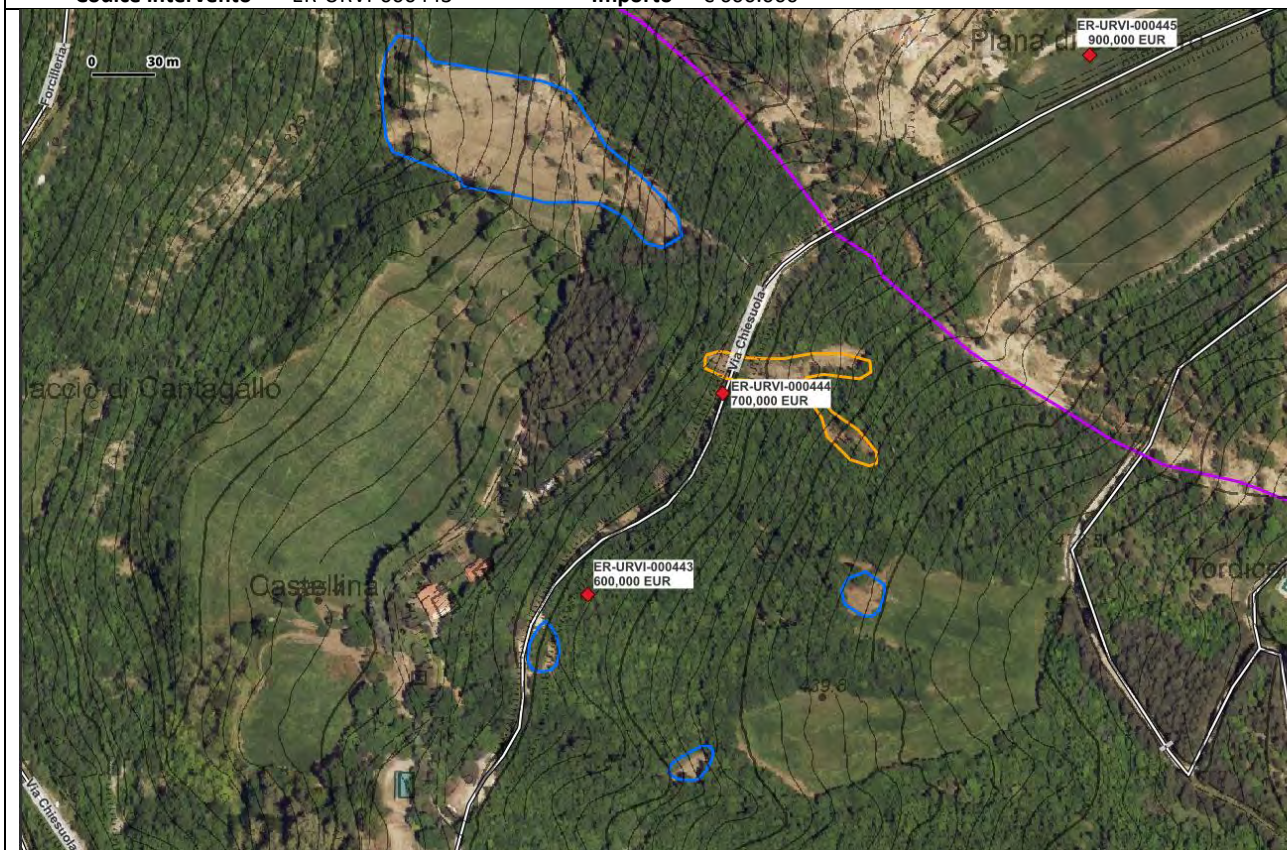
Ordinanza: n°13 Comune Castel del Rio Provincia Bologna
 Codice intervento ER-URVI-000443 Importo € 600.000

Cedimento a monte della banchina stradale (Via Chiesuola).
 Ripristino versante mediante drenaggi acque, gabbionate e altre soluzioni similari.

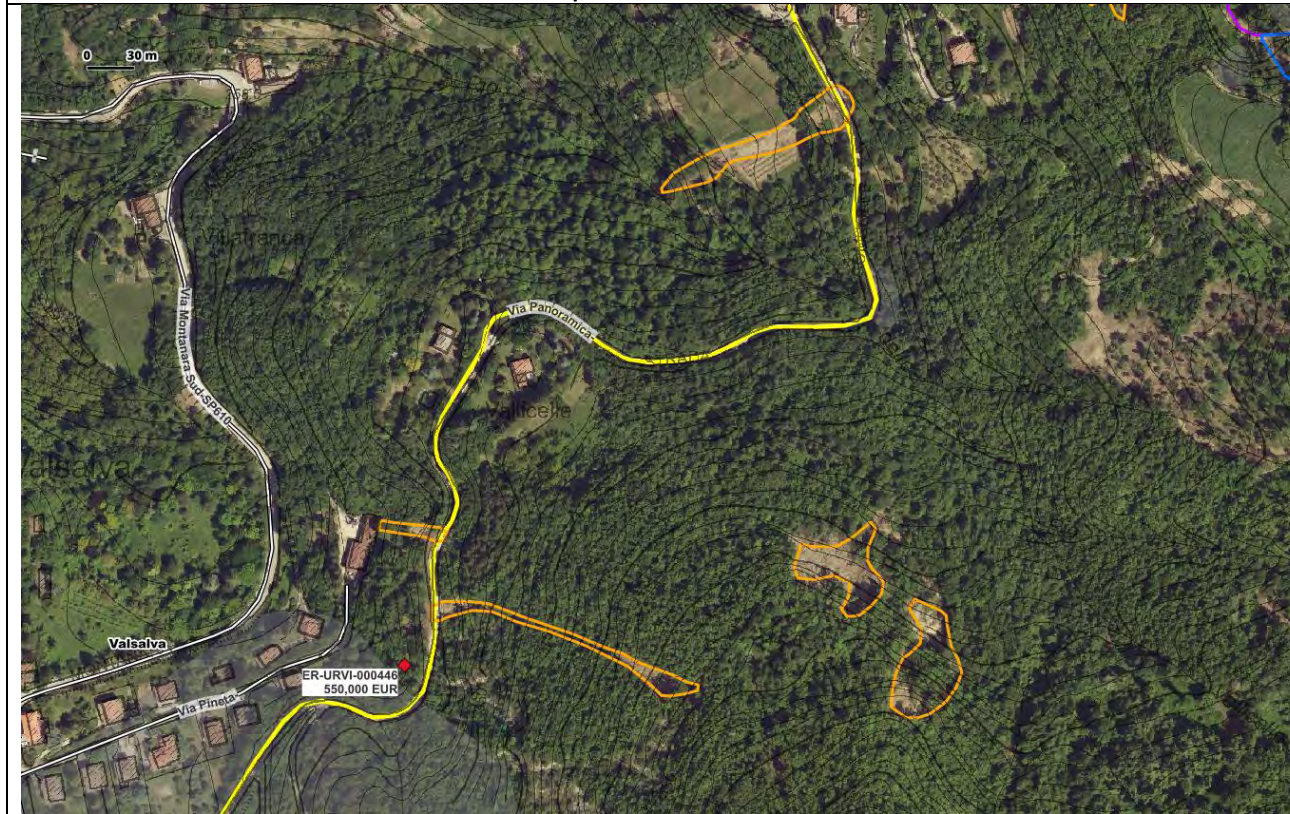
Ordinanza: n°13	Comune Castel del Rio	Provincia Bologna
Codice intervento ER-URVI-000446	Importo € 550.000

Descrizione in Ordinanza 13																	
Cedimento a monte della banchina stradale (Via Panoramica). Ripristino banchina e sede stradale mediante palificate e altre strutture similari.																	
Complessità Geologica/Geomorfologica	G3																
Il versante si imposta sulla Formazione Marnoso-Arenacea (membro di Civitella di Romagna) con assetto generale a reggipoggio. L'area presenta una pendenza molto elevata. I fenomeni franosi riconosciuti sono costituiti da colate detritiche canalizzate. Uno scivolamento rotazionale/traslattivo è stato, inoltre, censito nel catalogo IFFI. Considerato il numero ridotto dei fenomeni e la pendenza del versante, la complessità geologico-geomorfologica è da considerarsi media (G2).	G2																
	G1																
Complessità Beni Esposti	E3																
Il tratto di Via Panoramica interessato dall'intervento rappresenta l'unico collegamento tra le località abitate di "Vallicelle", "Ca' di Sabat" e "Valsalva". La complessità dei beni esposti è, quindi, elevata (E3).	E2																
	E1																
Rilevanza Complessiva	A																
Dalla combinazione della complessità geologico-geomorfologica e dei beni esposti risulta una Rilevanza Complessiva elevata (classe A).	B																
	C

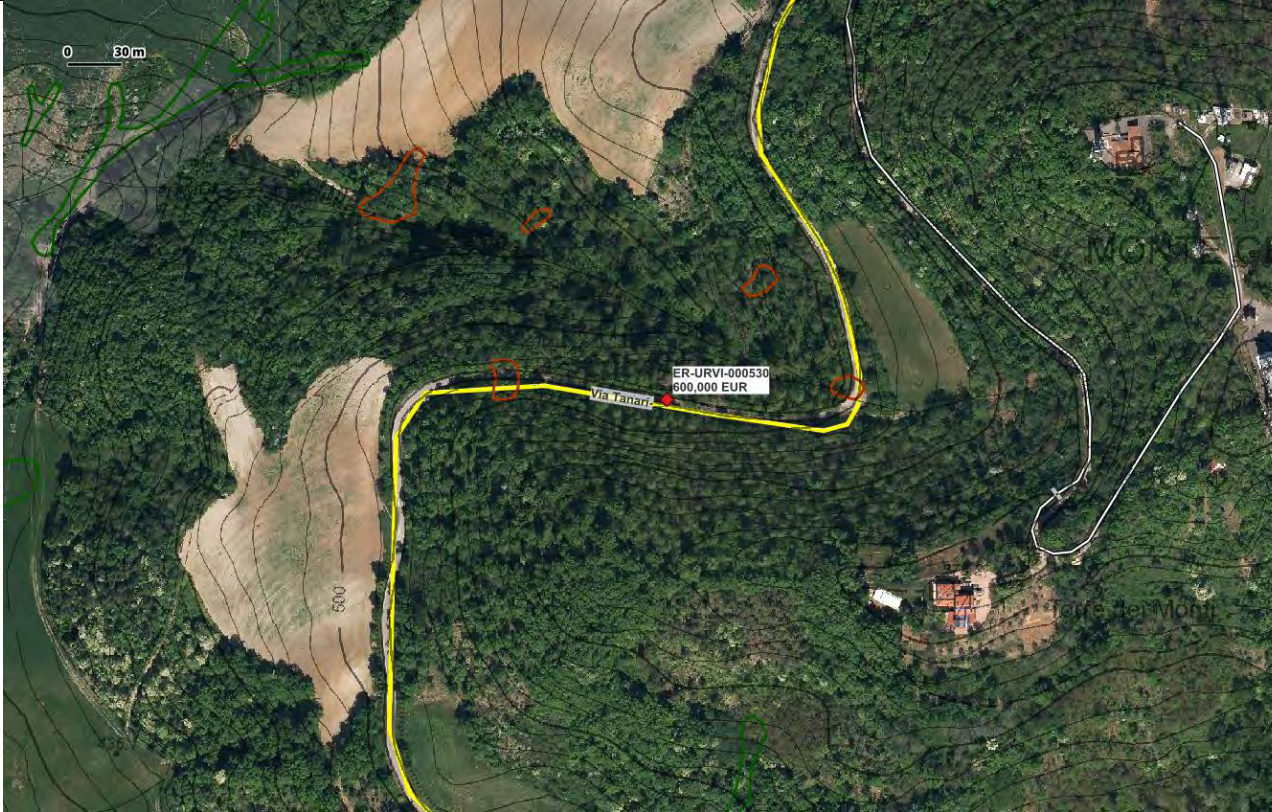
Ordinanza: n°13	Comune Castel San Pietro Terme	Provincia Bologna
Codice intervento ER-URVI-000530	Importo € 600.000

Descrizione in Ordinanza 13																	
Consolidamento frana (Via Giuseppe Tanari – Loc. Rio Freddo). Consolidamento movimento franoso a monte ed a valle ID FRANA 010, realizzazione nuove fondazioni stradali e sede stradale.																	
Complessità Geologica/Geomorfologica	G3																
L'area si imposta al contatto tra la Formazione di Cigarello (membro di Monterenzio) e la Formazione di Contignaco (Argille, argille marnose e argille siltose stratificate, con rara presenza di livelli arenitici) ad assetto generale a traverpoggio. I versanti presentano una pendenza molto elevata e costituiscono le sponde del Rio della Dogana. I fenomeni franosi riconosciuti sono costituiti da scivolamenti roto-traslativi di terra o detrito. Considerata la pendenza dei versanti e il numero ridotto di frane, la complessità geologico-geomorfologica è da considerarsi media (G2).	G2																
	G1																
Complessità Beni Esposti	E3																
La Via Tanari rappresenta l'unico collegamento al Monte Grande, dov'è presente un edificio abitato in località "Torre dei Monti" e alcuni ripetitori. La complessità dei beni esposti è, quindi, elevata (E3).	E2																
	E1																
Rilevanza Complessiva	A																
Dalla combinazione della complessità geologica/geomorfologica e dei beni esposti risulta una Rilevanza Complessiva Elevata (classe A).	B																
	C

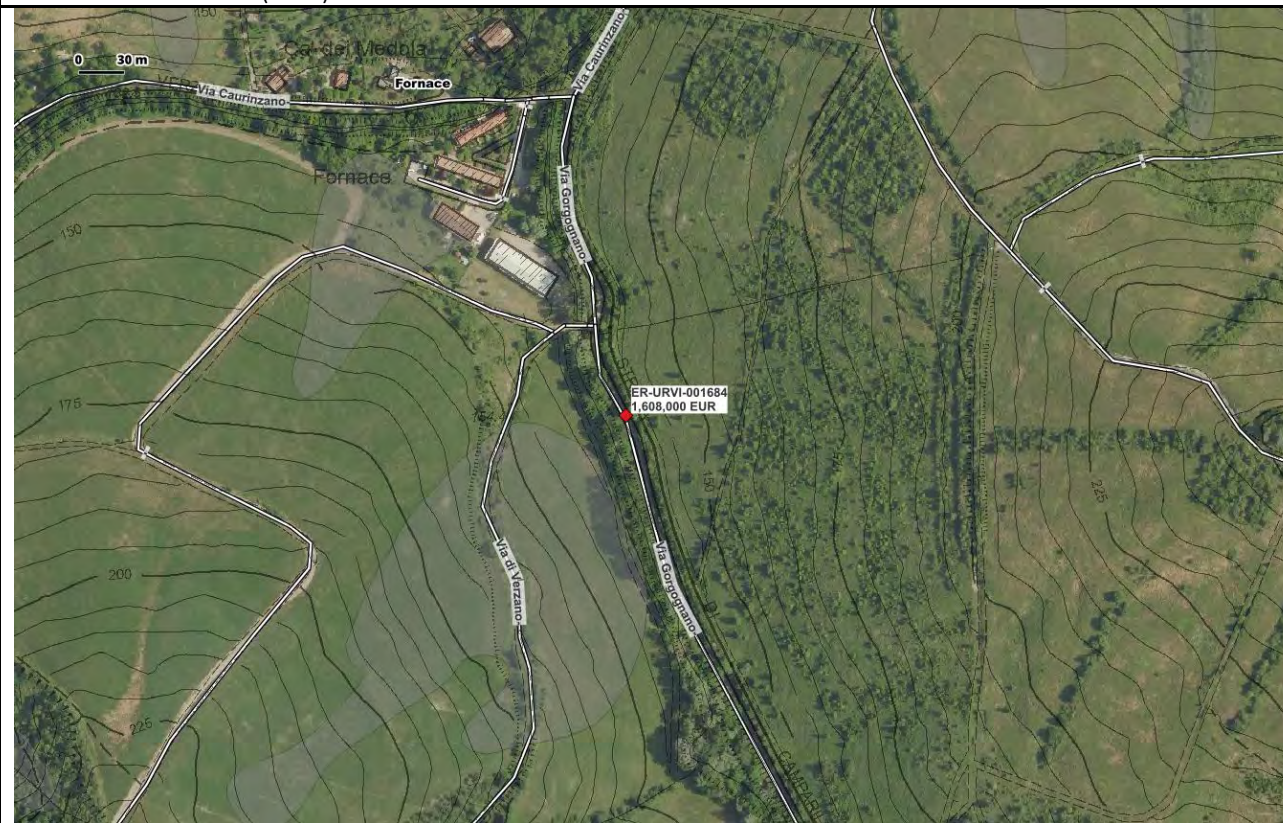
Ordinanza: n°13	Comune Pianoro	Provincia Bologna
Codice intervento ER-URVI-001684 (5 di 5)	Importo € 1.608.000

I punti dell'intervento ER-URVI-001684 riportati in figura sono collocati in un contesto di complessità geologica/geomorfologica apparentemente elevata (G3). I versanti sono infatti alti, acclivi e ricoperti da vegetazione ad alto fusto. Sono inoltre presenti frane per scivolamento e colata di detrito di dimensioni anche rilevanti. Bisogna però notare che la strada si trova sul versante opposto, per cui non è chiaro se le frane individuate sono quelle che hanno causato il danno o se vi sono fenomeni di dissesto più piccoli non visibili da foto aeree.

Viabilità compromessa (Macrozona Gorgognano).

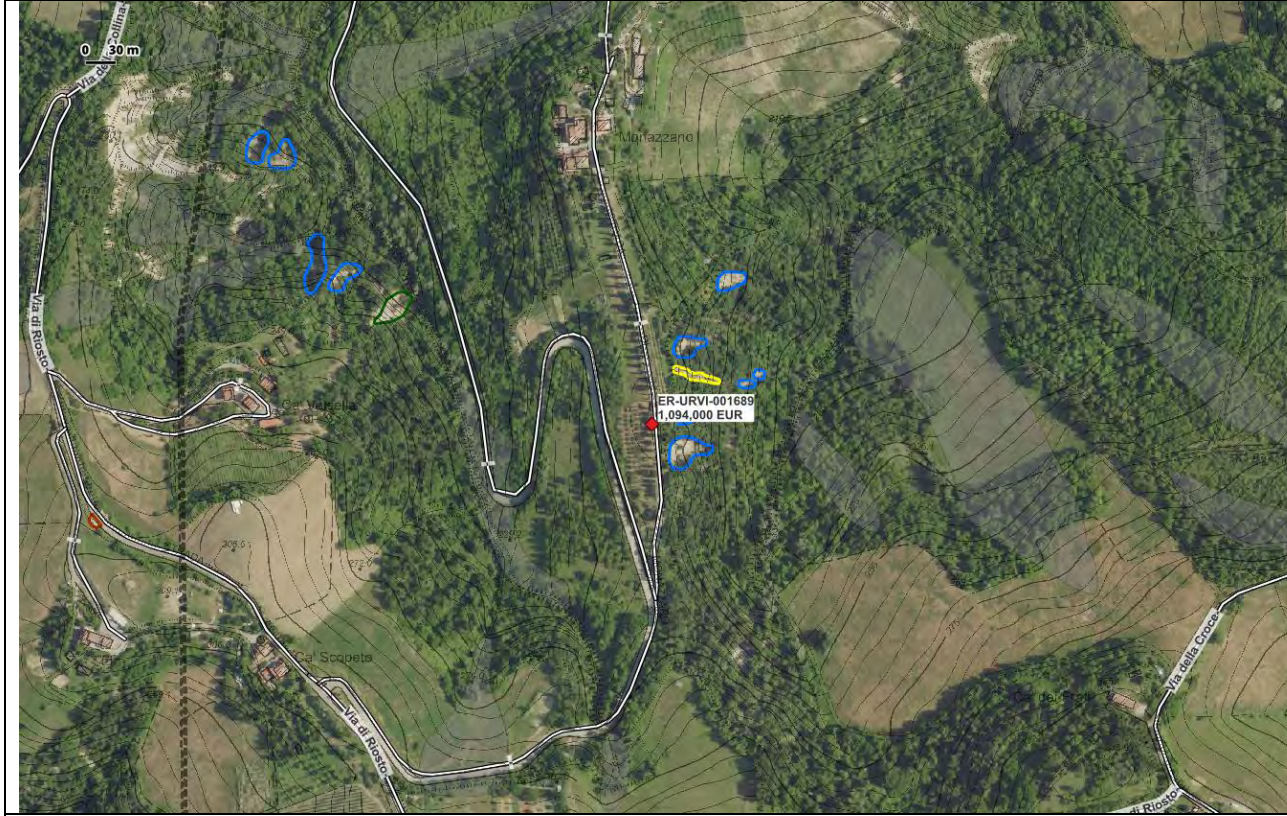
Ordinanza: n°13	Comune Pianoro	Provincia Bologna
Codice intervento ER-URVI-001689 (1 di 7)	Importo € 1.094.000

Viabilità compromessa.

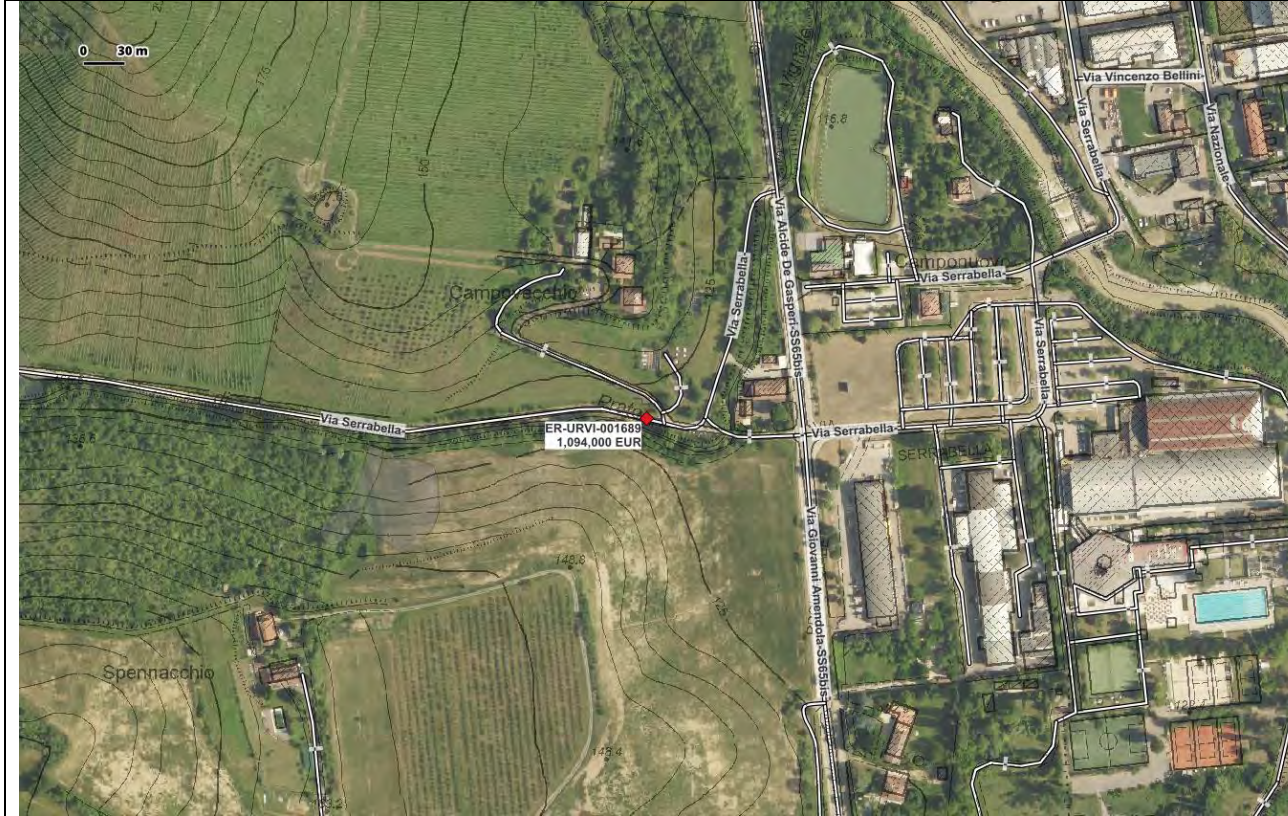
Ordinanza: n°13	Comune Pianoro	Provincia Bologna
Codice intervento ER-URVI-001689 (2 di 7)	Importo € 1.094.000

Viabilità compromessa.

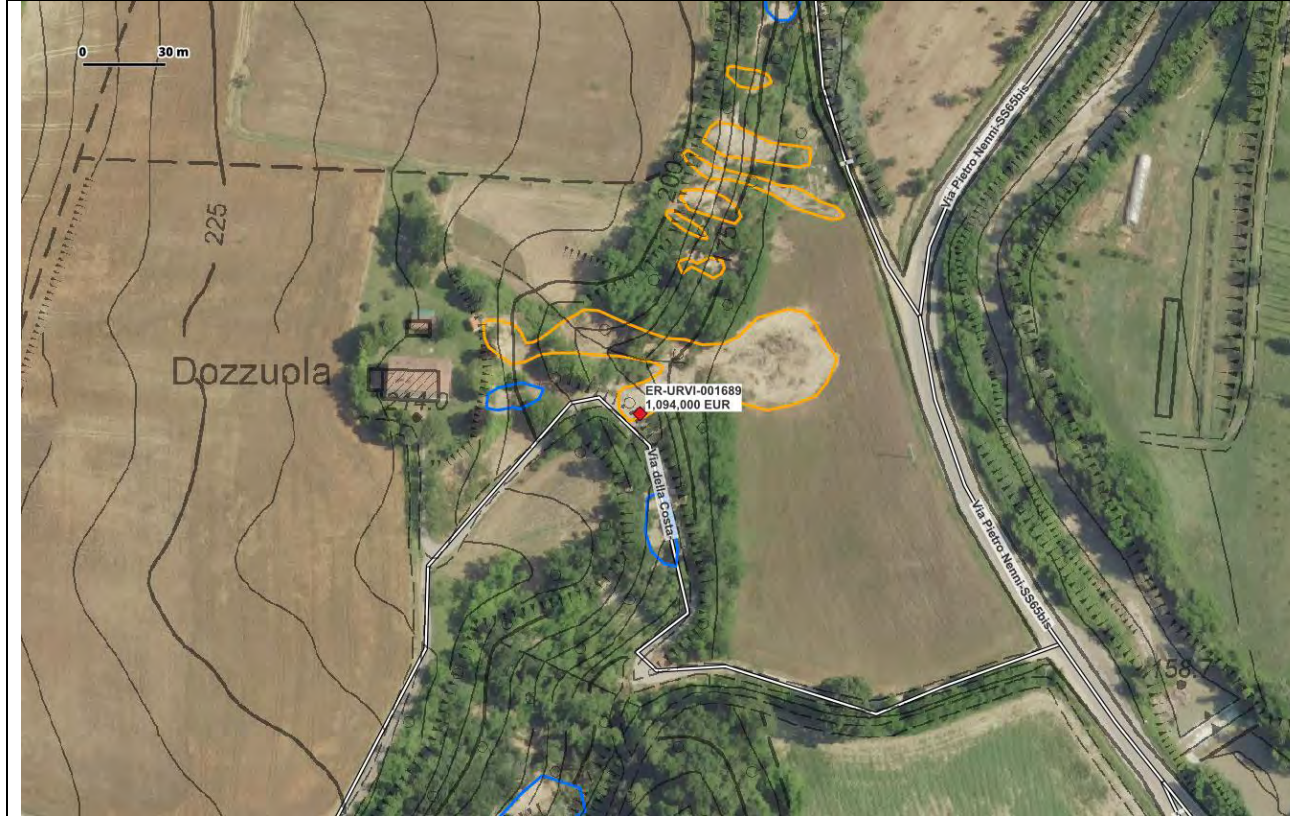
Ordinanza: n°13	Comune Pianoro	Provincia Bologna
Codice intervento ER-URVI-001689 (4 di 7)	Importo € 1.094.000

Viabilità compromessa.

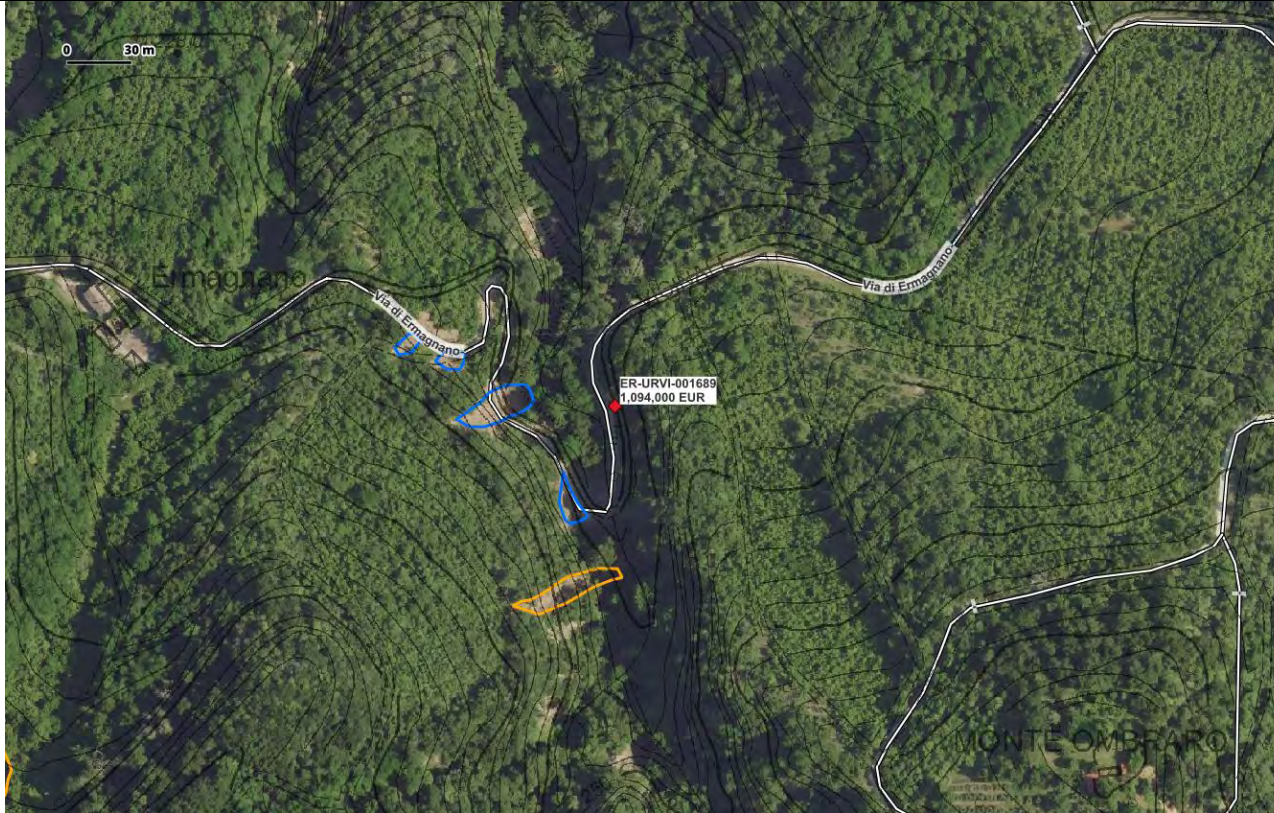
Ordinanza: n°13	Comune Pianoro	Provincia Bologna
Codice intervento ER-URVI-001689 (6 di 7)	Importo € 1.094.000

Viabilità compromessa.

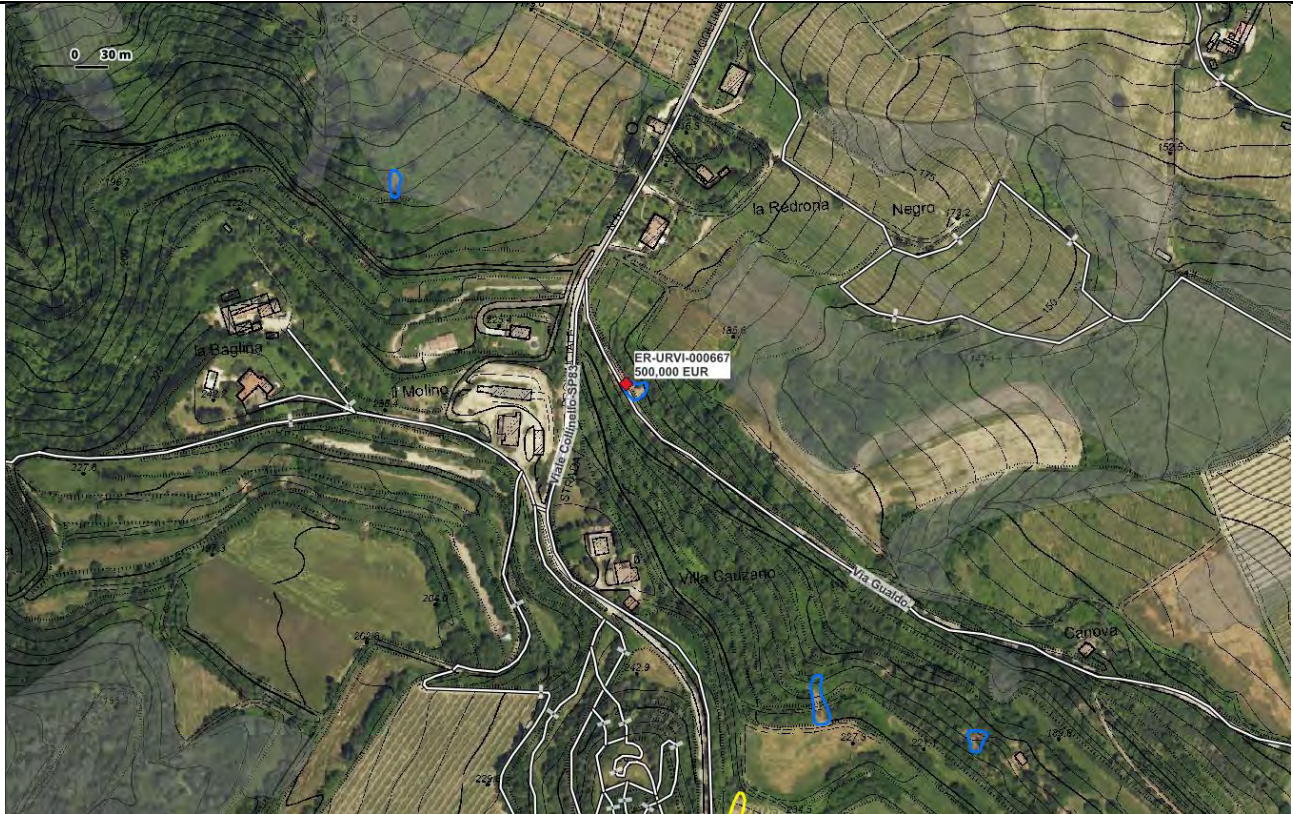
Ordinanza: n°13	Comune Bertinoro	Provincia Forlì-Cesena (FC)
Codice intervento ER-URVI-000667	Importo € 500.000

RISCHIO DI CROLLO DEL TERRENO E PERICOLO PER LA PUBBLICA E/O PRIVATA INCOLUMITA'.
 RISAGOMATURA DELLA SCARPATA ED ESECUZIONE DI OPERE DI SOSTEGNO AL PIEDE DELLA STESSA (ES. PALIFICATA). RISAGOMATURA DELLA SCARPATA ED ESECUZIONE DI OPERE DI SOSTEGNO AL PIEDE DELLA STESSA (ES. PALIFICATA).

Versante impostato sulla Formazione della Marnoso Arenacea (FMA), lì in assetto di reggipoggio. In prossimità, poco a valle, contatto litologico per sovrascorrimento della stessa FMA su formazioni pelitiche - argillose del Dominio Padano-Adriatico (FCO, FAA). L'intervento riguarda il franamento, per scorrimento di detrito superficiale, di una piccola porzione di scarpata stradale di valle ubicata lungo Via Gualdo, in prossimità della congiunzione con Viale Collinello (SP83). Da analisi aerofotogrammetrica, la problematica pare circoscritta e non particolarmente complessa dal punto di vista geologico/geomorfologico (G1)

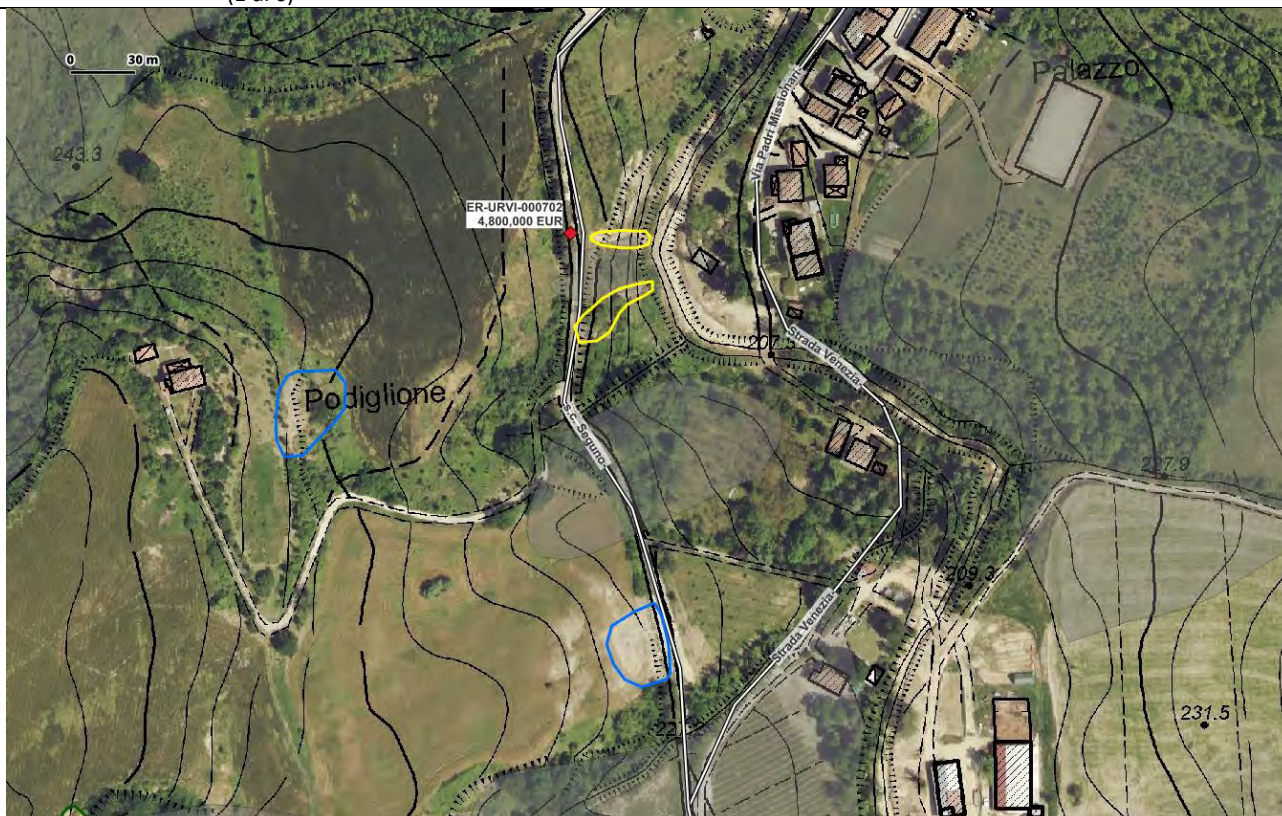
Ordinanza: n°13	Comune Civitella di Romagna	Provincia Forlì-Cesena (FC)
Codice intervento ER-URVI-000702 (1 di 6)	Importo € 4.800.000

Descrizione in Ordinanza 13
 Strada danneggiata.
 Ripristino in messa in sicurezza della strada ai sensi dell'art.24 comma 2 dlgs 1/2019.

Complessità Geologica/Geomorfologica Il tratto stradale coinvolto si sviluppa nella sua porzione meridionale sul crinale, con versanti a pendenza medio-alta e litologie di substrato appartenenti ai membri prevalentemente arenacei della Marnoso-Arenacea. A nord, le pendenze diminuiscono e il substrato è caratterizzato da litotipi prevalentemente pelitici (G3). La sede stradale risulta essere intersecata in più punti da diversi scorrimenti superficiali.	G3
	G2
	G1

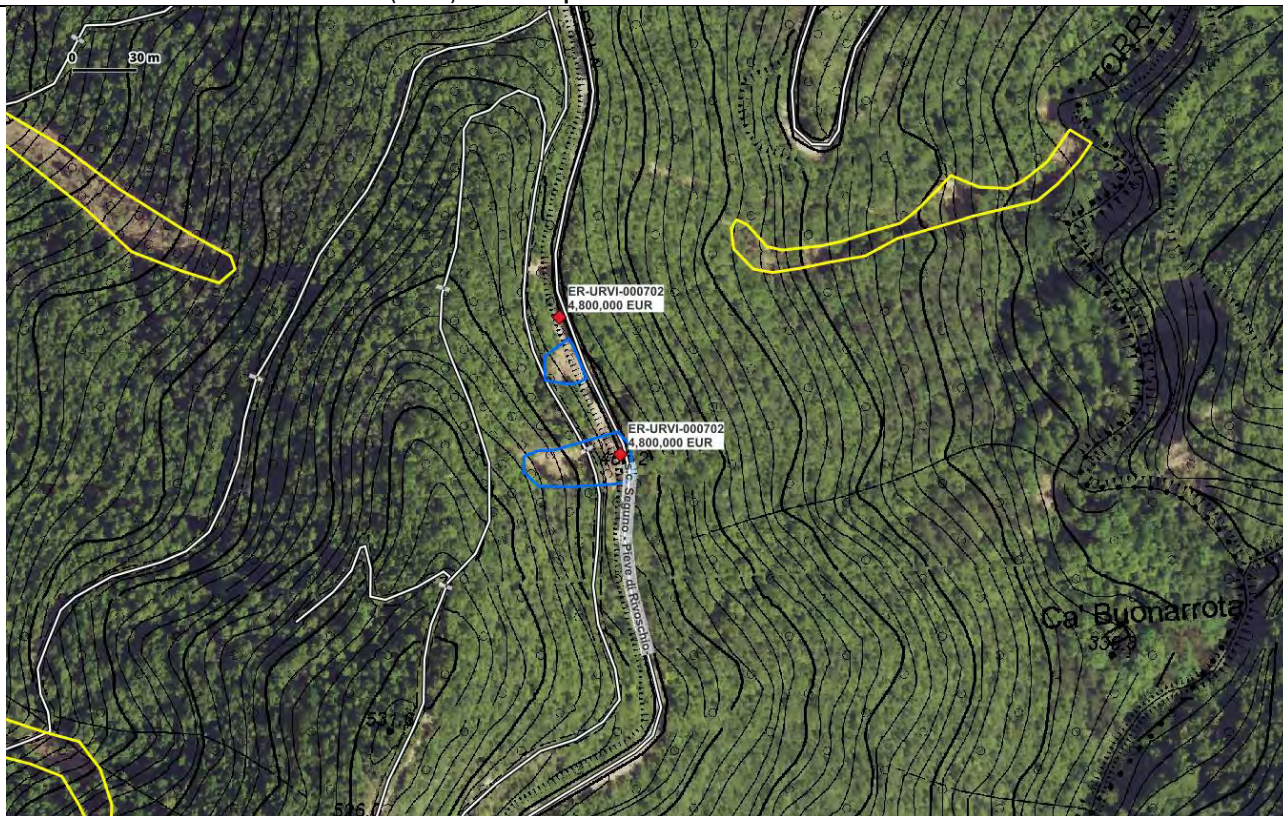
Ordinanza: n°13	Comune Civitella di Romagna	Provincia Forlì-Cesena (FC)
Codice intervento ER-URVI-000702 (4 di 6)	Importo € 4.800.000

Descrizione in Ordinanza 13																	
Strada danneggiata. Ripristino in messa in sicurezza della strada ai sensi dell'art.24 comma 2 dlgs 1/2019.																	
Complessità Geologica/Geomorfologica																	
Il tratto stradale coinvolto si sviluppa nella sua porzione meridionale sul crinale, con versanti a pendenza medio-alta e litologie di substrato appartenenti ai membri prevalentemente arenacei della Marnoso-Arenacea. A nord, le pendenze diminuiscono e il substrato è caratterizzato da litotipi prevalentemente pelitici (G3). La sede stradale risulta essere intersecata in più punti da diversi scorrimenti superficiali.	G3																
	G2																
	G1																
Complessità Beni Esposti																	
Il tratto stradale coinvolto rappresenta la principale via di collegamento tra gli abitati di Seguno e Voltre e rappresenta la via d'accesso per diversi snodi stradali (E2).	E3																
	E2																
	E1																
Rilevanza Complessiva																	
L'intervento risulta di rilevanza elevata (A)	A																
	B																
	C

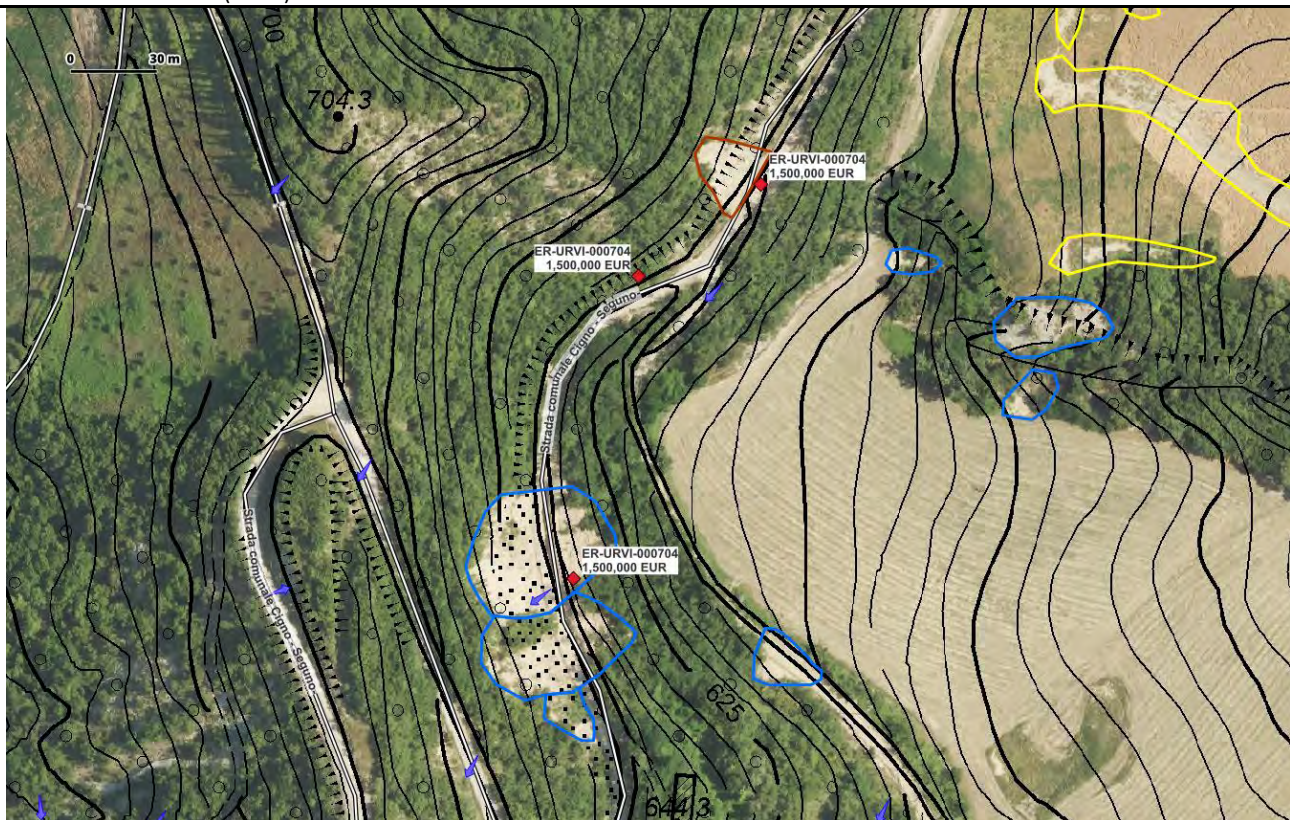
Ordinanza: n°13	Comune Civitella di Romagna	Provincia Forlì-Cesena (FC)
Codice intervento ER-URVI-000704 (2 di 3)	Importo € 1.500.000

Strada danneggiata.
Ripristino in messa in sicurezza della strada ai sensi dell'art.24 comma 2 DLGS 1/2019.
