Commissario straordinario di Governo alla ricostruzione nei territori colpiti dall'alluvione
verificatasi in Emilia-Romagna, Toscana e Marche

PIANO SPECIALE PRELIMINARE

Relazione di Piano

Marzo 2024

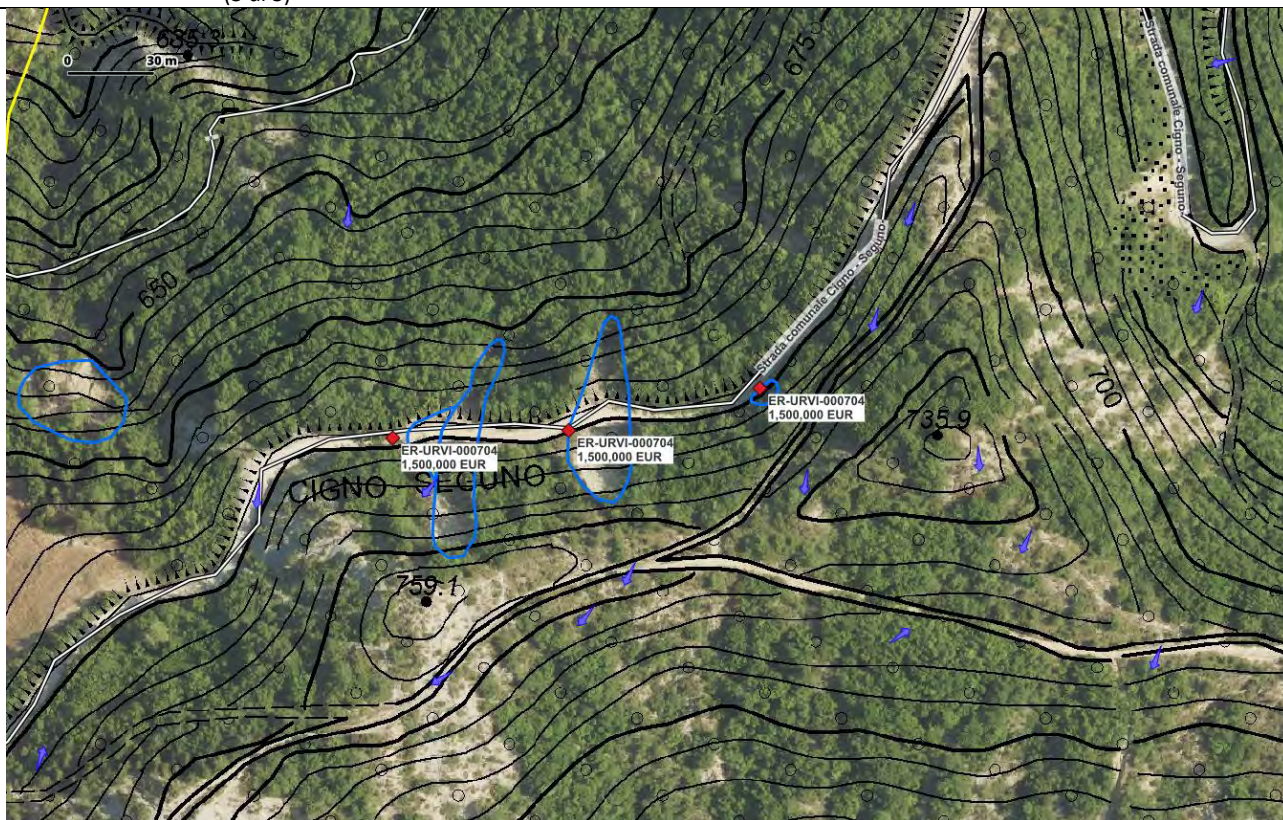
Ordinanza: n°13	Comune Civitella di Romagna	Provincia Forlì-Cesena (FC)
Codice intervento ER-URVI-000704 (3 di 3)	Importo € 1.500.000

Strada danneggiata.
Ripristino in messa in sicurezza della strada ai sensi dell'art.24 comma 2 dlgs 1/2019.

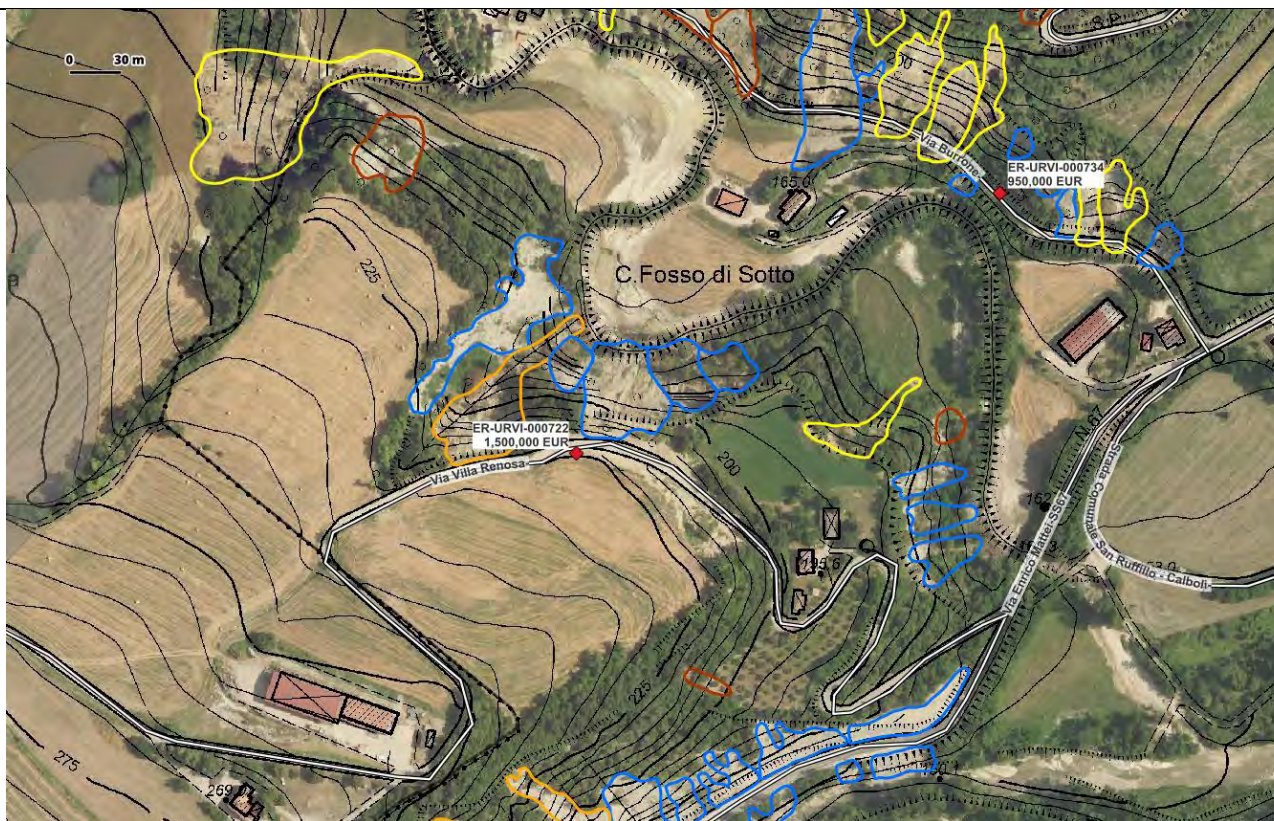
Ordinanza: n°13		Comune Dovadola	Provincia Forlì-Cesena (FC)
Codice intervento ER-URVI-000722		Importo € 1.500.000

Strada irrecuperabile con dissesto importante con ridefinizione tracciato stradale.
Realizzazione nuovo tracciato stradale.

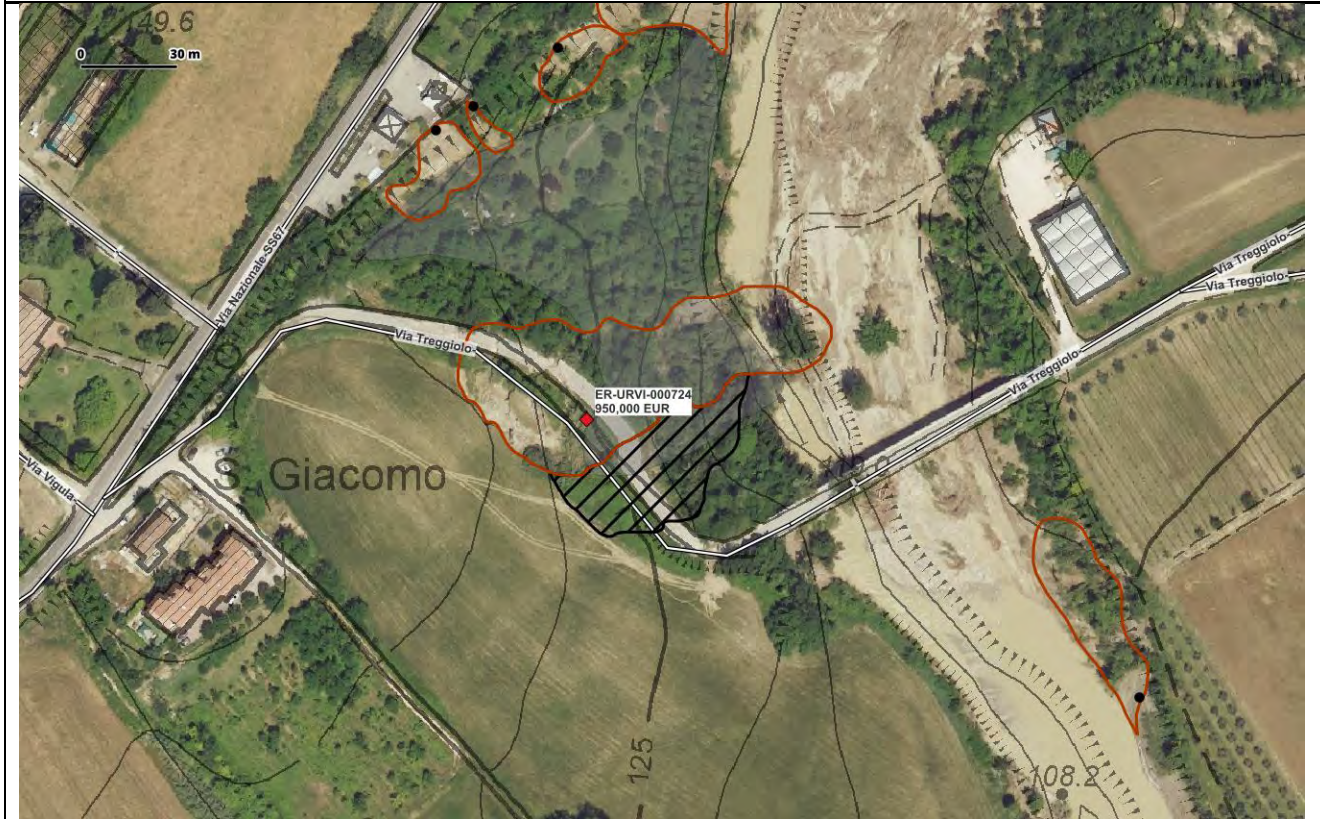
Ordinanza: n°13	Comune Dovadola	Provincia Forlì-Cesena (FC)
Codice intervento ER-URVI-000724	Importo € 950.000

Tratto strada irrecuperabile per faglia.
Realizzazione nuovo tracciato inizio strada e consolidamento piano stradale post interventi già realizzati.

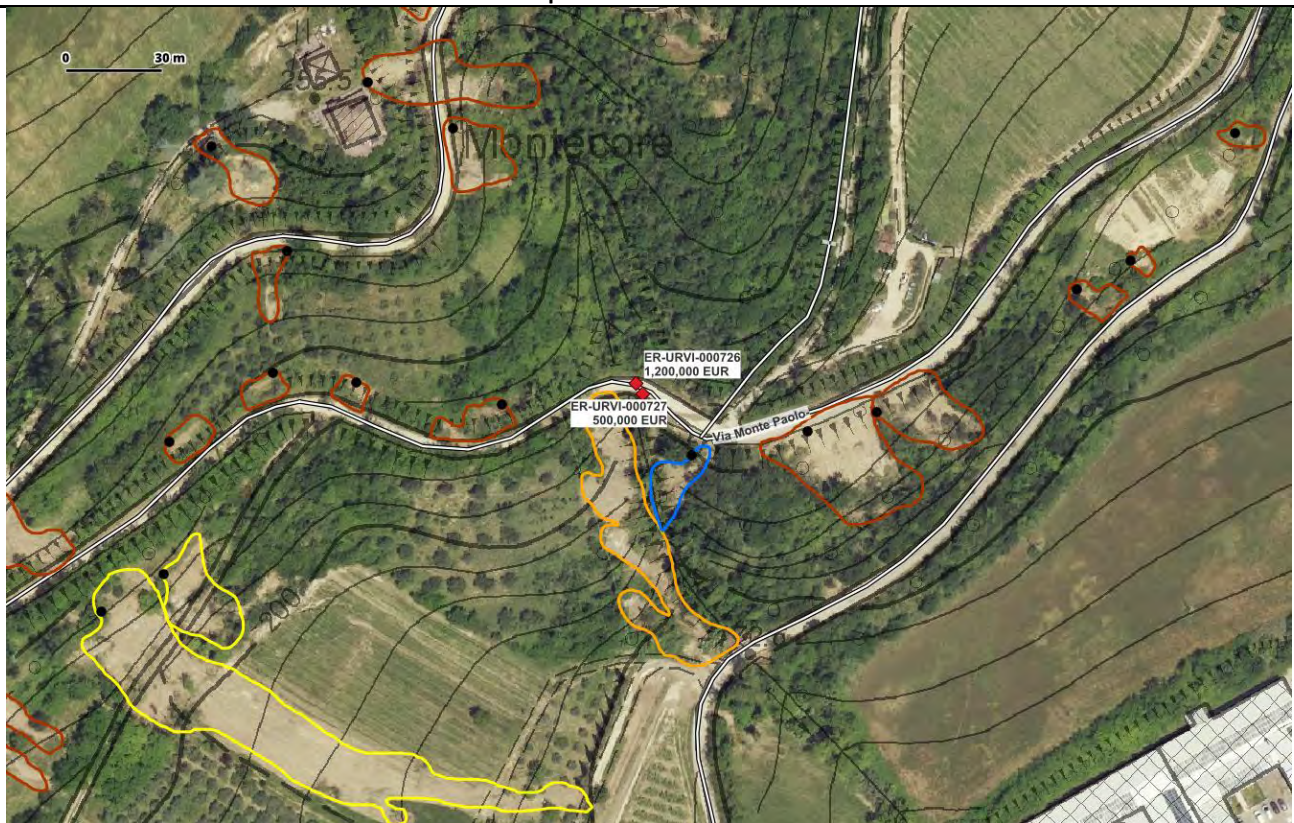
Ordinanza: n°13	Comune Dovadola	Provincia Forlì-Cesena (FC)
Codice intervento ER-URVI-000726	Importo € 1.200.000

LAVORI URGENTI PER RIASSETTO IDROGEOLOGICO E RIPRISTINO VIABILITA' IN VIA MONTEPAOLO - CROLLI DELLA SCARPATA STRADALE A VALLE.
Realizzazione palificate per ripristino sede stradale.

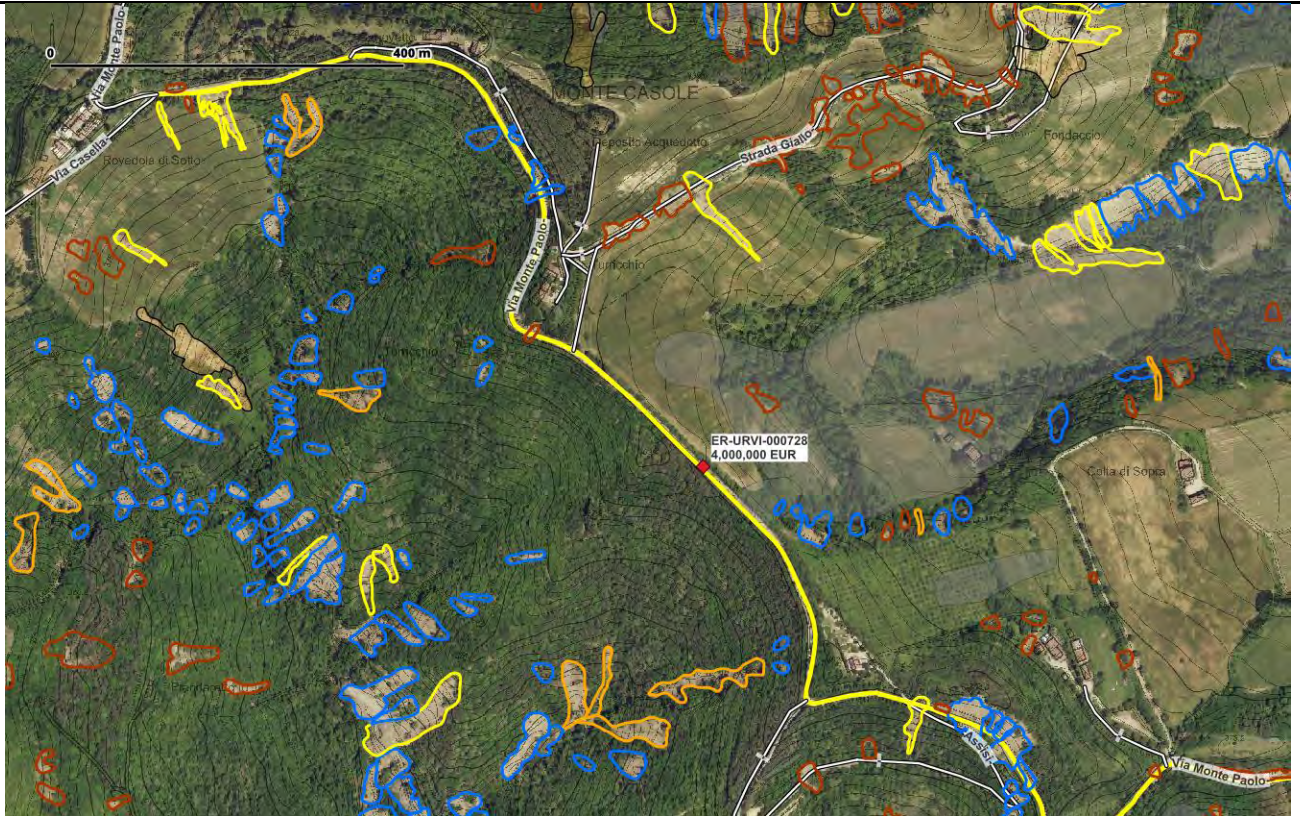
Sviluppo di frane che hanno interessato la sede stradale con franamento scarpata a valle e crollo scarpate a monte. Ripristino di sede stradale, comprensiva di regimazione delle acque, risanamento manto stradale e ripristino segnaletica stradale.

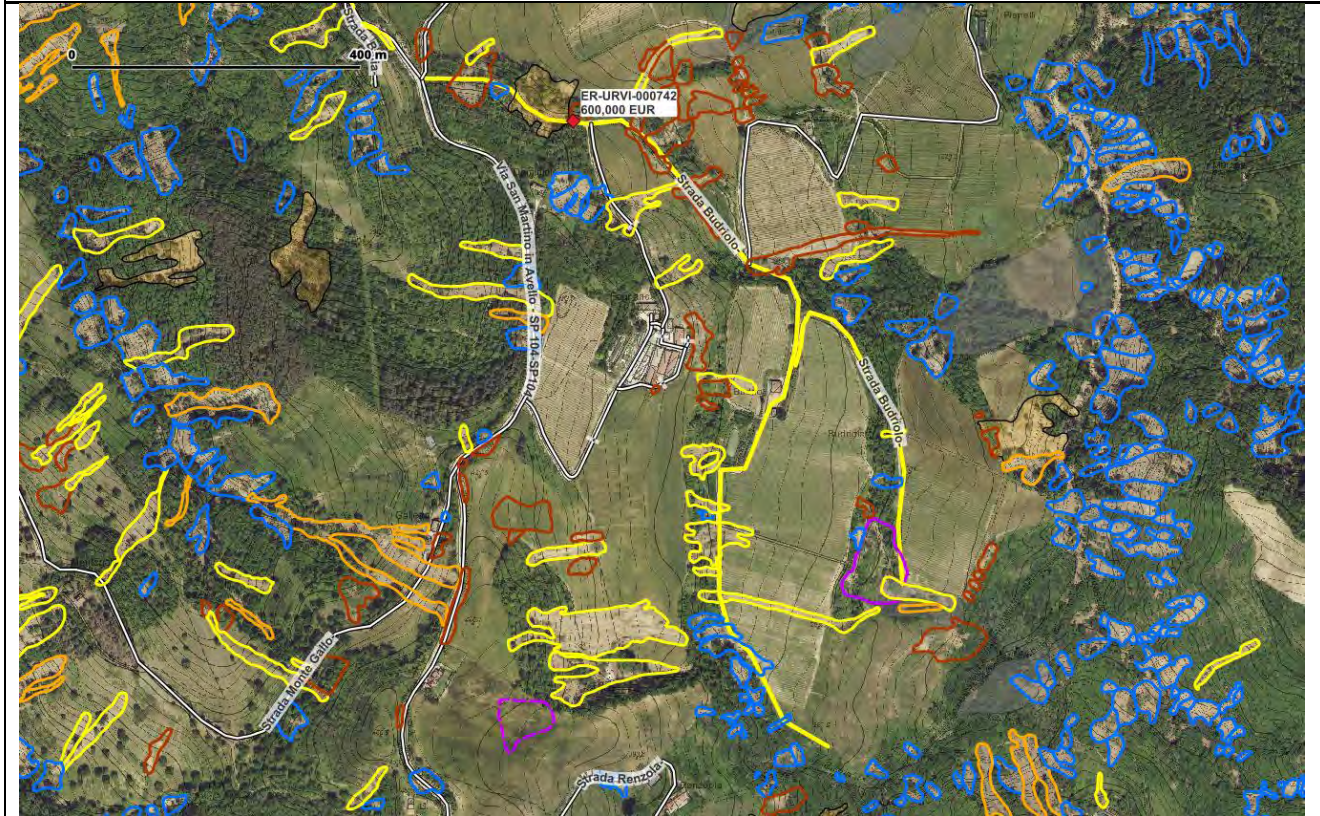
Descrizione in Ordinanza 13																	
Dissesto sulla strada vicinale di uso pubblico "SP 105 - Budrio". Messa in sicurezza della strada "SP 105 - Budrio" mediante infrastrutture e opere di consolidamento e ripristino del manto stradale.																	
Complessità Geologica/Geomorfologica Il versante interessato si imposta sulla Formazione Marnoso-Arenacea (membro di Castel del Rio) al contatto con la sua litofacies arenaceo-pelitica. L'assetto generale è a traversopoggio. I fenomeni franosi riconosciuti sono vari e comprendono scivolamenti rapidi di detrito, colate detritiche non canalizzate, scivolamenti roto-traslativi di terra e detrito e uno scivolamento traslativo/planare di roccia in blocco. Inoltre, uno scivolamento rotazionale/traslativo era stato già censito nel catalogo IFFI. Considerata la pendenza medio-bassa del versante, il numero intermedio di fenomeni e la loro variabilità, la complessità geologico-geomorfologica è da considerarsi elevata (G3).	G3																
	G2																
	G1																
Complessità Beni Esposti La Strada Budriolo è l'unico collegamento per le località di "Budrio" e "Budriolo". La complessità dei beni esposti è, quindi, elevata (E3).	E3																
	E2																
	E1																
Rilevanza Complessiva Dalla combinazione della complessità geologico-geomorfologica e dei beni esposti risulta una Rilevanza Complessiva elevata (classe A).	A																
	B																
	C

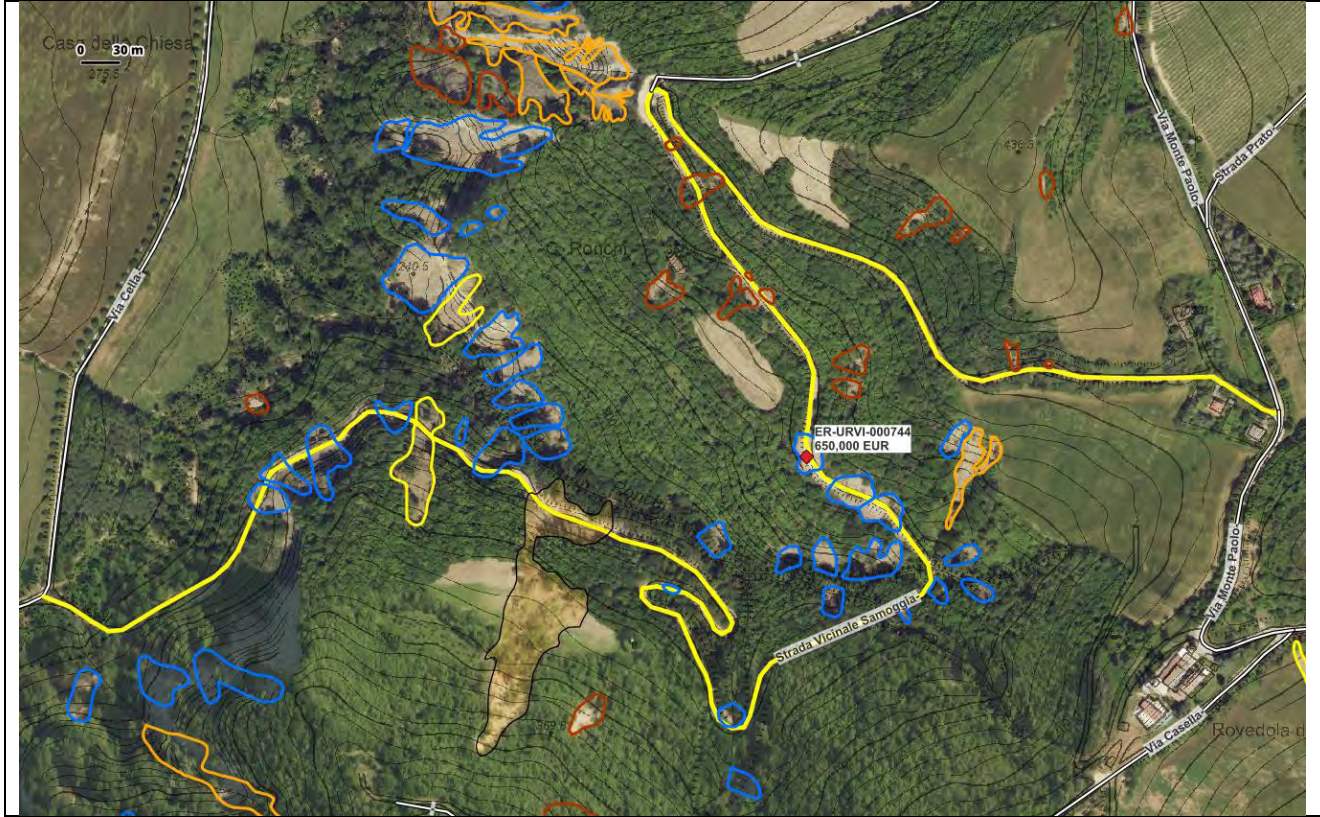
Descrizione in Ordinanza 13																	
Frana sulla strada vicinale di uso pubblico "Via dei Ronchi". Messa in sicurezza della strada "Via dei Ronchi" mediante infrastrutture e opere di consolidamento e ripristino del manto stradale.																	
Complessità Geologica/Geomorfologica	G3																
Il versante interessato si imposta sulla Formazione Marnoso-Arenacea (membro di Modigliana) con assetto generale a traverpoggio. I fenomeni franosi riconosciuti sono costituiti principalmente da scivolamenti rapidi di detrito e scivolamenti roto-traslativi di terra o detrito che intersecano quasi sempre la carreggiata. La strada si imposta, inoltre, per un lungo tratto a ridosso del Fosso di Ronchi caratterizzato un'elevata pendenza. Considerato il numero di fenomeni e l'assetto del versante, la complessità geologico-geomorfologica è da considerarsi elevata (G3).	G2																
	G1																
Complessità Beni Esposti	E3																
La Via dei Ronchi (indicata come Strada Vicinale Samoggia) rappresenta l'unico collegamento per l'edificio abitato di C. Ronchi. La complessità dei beni esposti è, quindi, elevata (E3).	E2																
	E1																
Rilevanza Complessiva	A																
Dalla combinazione della complessità geologico-geomorfologica e dei beni esposti risulta una Rilevanza Complessiva elevata (classe A).	B																
	C

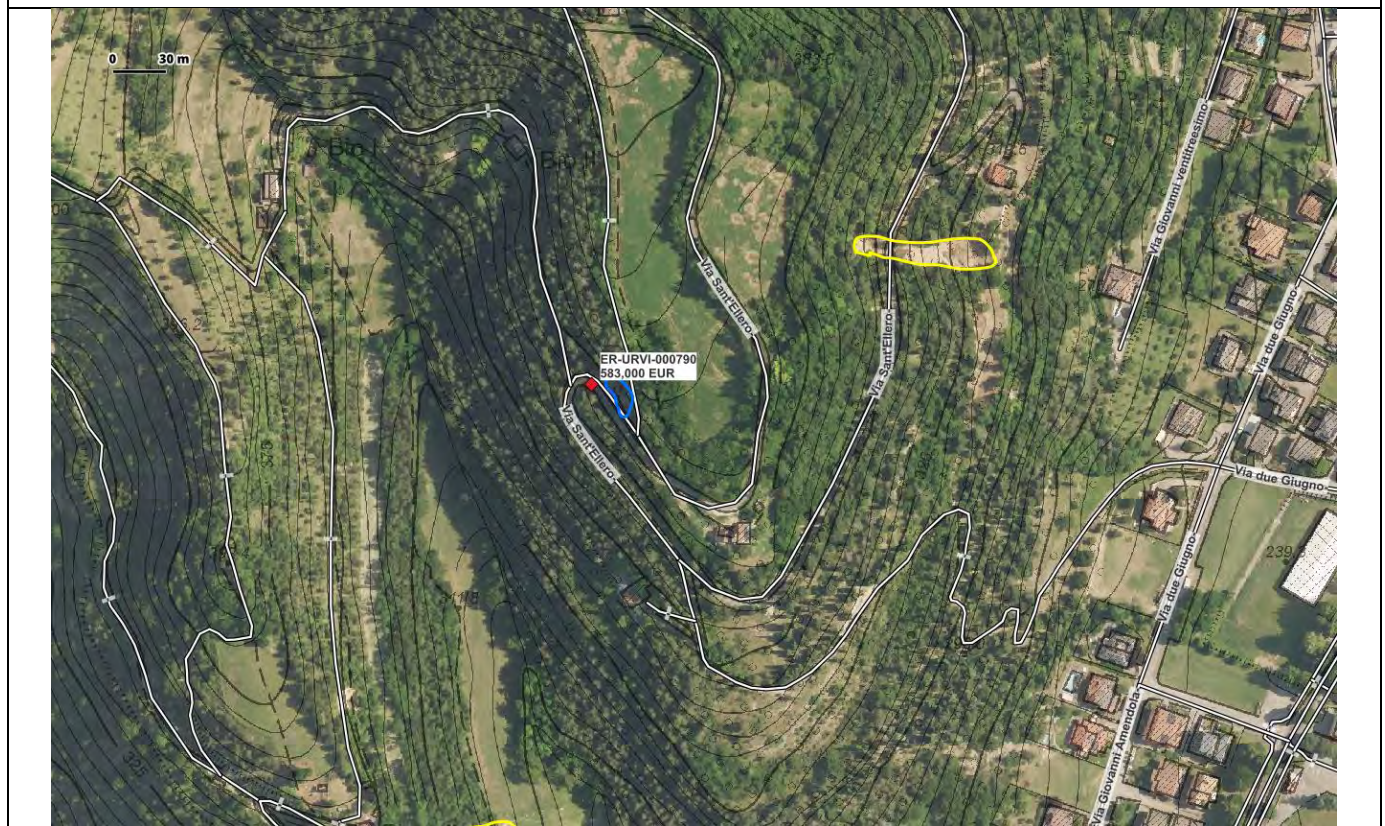
Ordinanza: n°13	Comune Galeata	Provincia Forlì-Cesena (FC)
Codice intervento ER-URVI-000790	Importo € 583.000

Frana di valle su tracciato stradale.
Realizzazione di opere di sostegno con ripristino della carreggiata stradale.

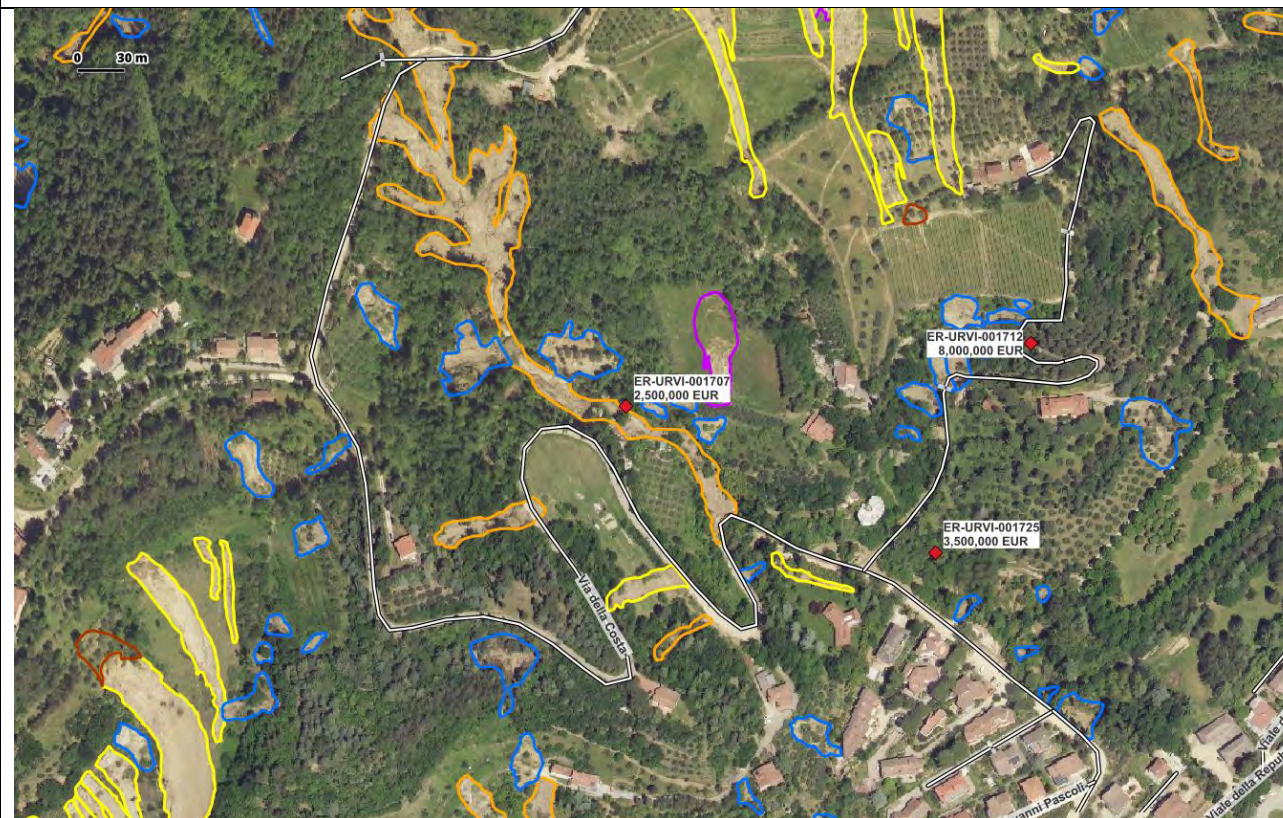
Ordinanza: n°13	Comune Modigliana	Provincia Forlì-Cesena (FC)
Codice intervento ER-URVI-001707	Importo € 2.500.000

Descrizione in Ordinanza 13
 Danni derivanti da frana che determinano l'impercorribilità in regime di sicurezza delle strade comunali. Realizzazione di sistemi di regolazione, regimazione e controllo delle acque meteoriche di versante.

Complessità Geologica/Geomorfologica L'intervento è ubicato al piede di un grande corpo di frana per colata di detrito. La colata è molto estesa, ramificata, e si è propagata su un versante molto ripido asportando la vegetazione. La complessità geologica/geomorfologica è elevata (G3)	G3
	G2
	G1

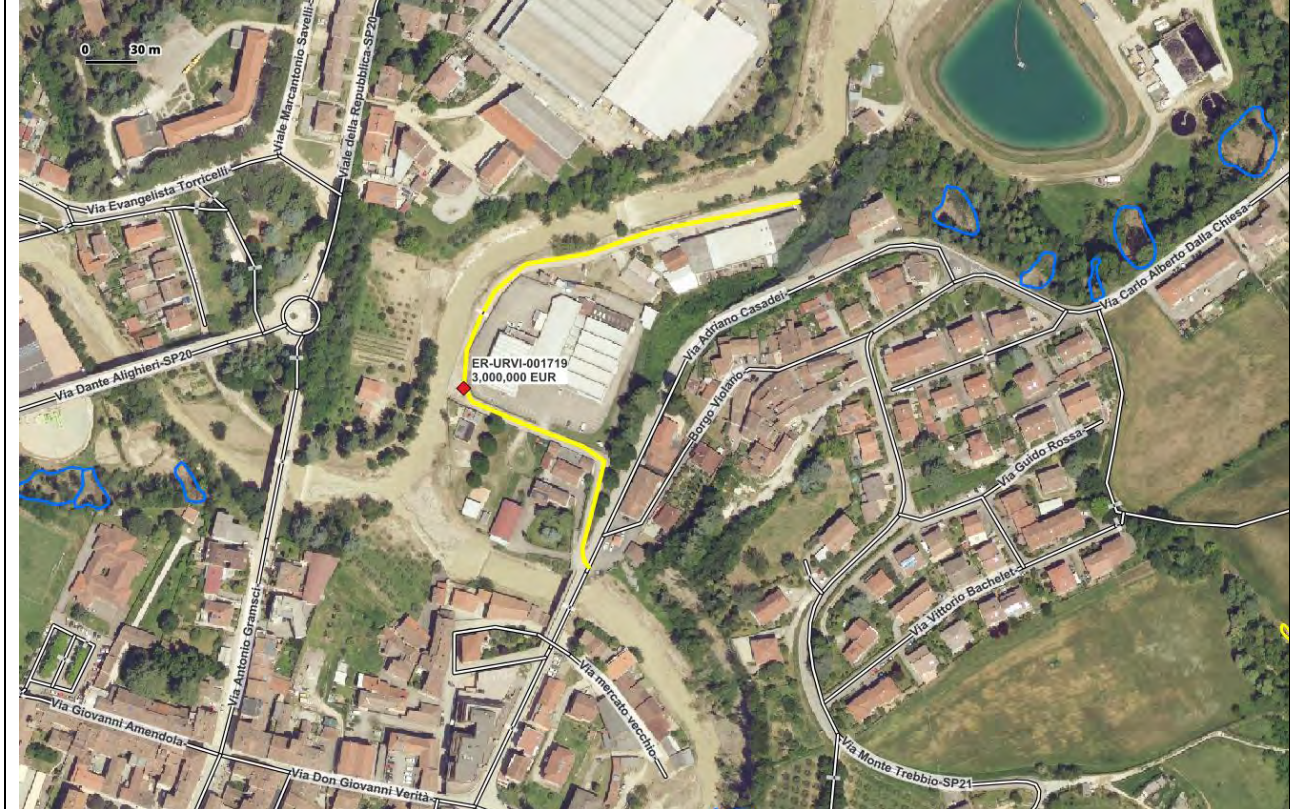
Ordinanza: n°13	Comune Modigliana	Provincia Forlì-Cesena (FC)
Codice intervento ER-URVI-001719	Importo € 3.000.000

Danni derivanti da frana che hanno determinato l'impercorribilità in regime di sicurezza di via Foro dei Tigli causa collasso del piano viario. Ripristino definitivo dei tracciati stradali viabilità comunali, mediante interventi strutturali di ripristino del piano viario, messa in sicurezza della scarpata, ripristino del manto stradale, della banchina, delle barriere/protezioni. Ripristino segn

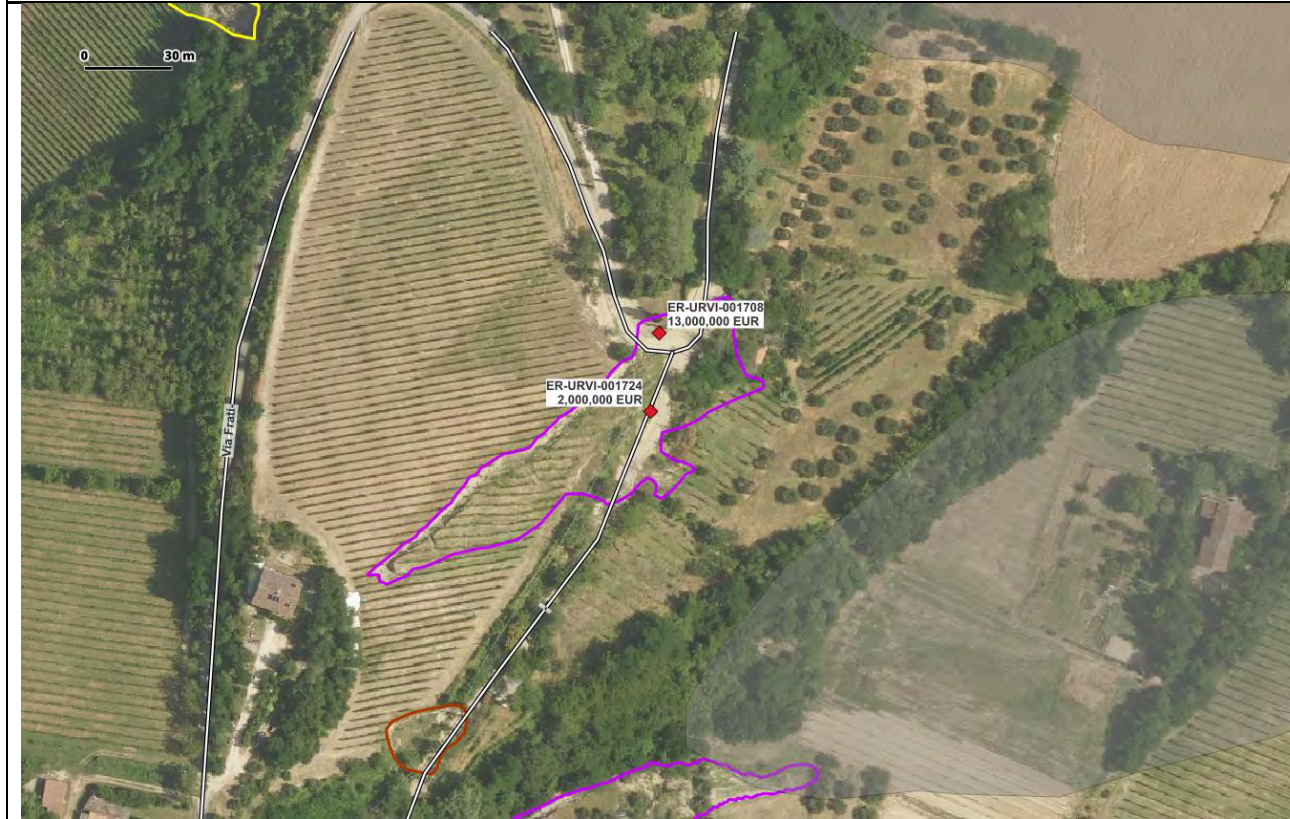
Ordinanza: n°13	Comune Modigliana	Provincia Forlì-Cesena (FC)
Codice intervento ER-URVI-001724	Importo € 2.000.000

Danni derivanti da frana che determinano l'impercorribilità in regime di sicurezza delle strade comunali. Realizzazione di sistemi di regolazione, regimazione e controllo delle acque meteoriche di versante.

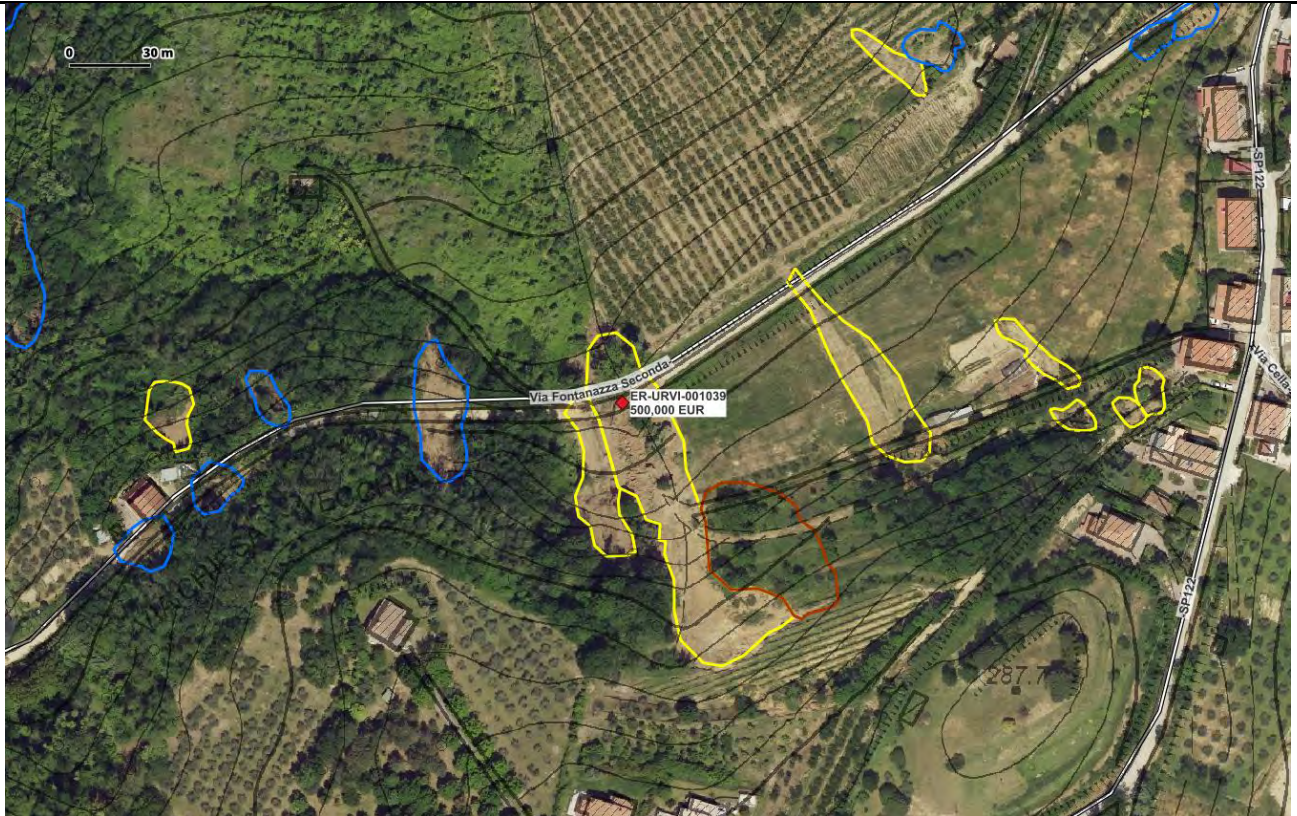
Ordinanza: n°13	Comune Montiano	Provincia Forli-Cesena (FC)
------------------------	------------------------	------------------------------------

La frana ha parzialmente danneggiato la sede stradale, alterato le opere di deflusso laterale, distrutto i fossi di scolo e alcune opere di drenaggio e regimazione dell'acqua sul versante. Il terreno franato a valle inoltre rende poco stabile il sotto-scarpa.

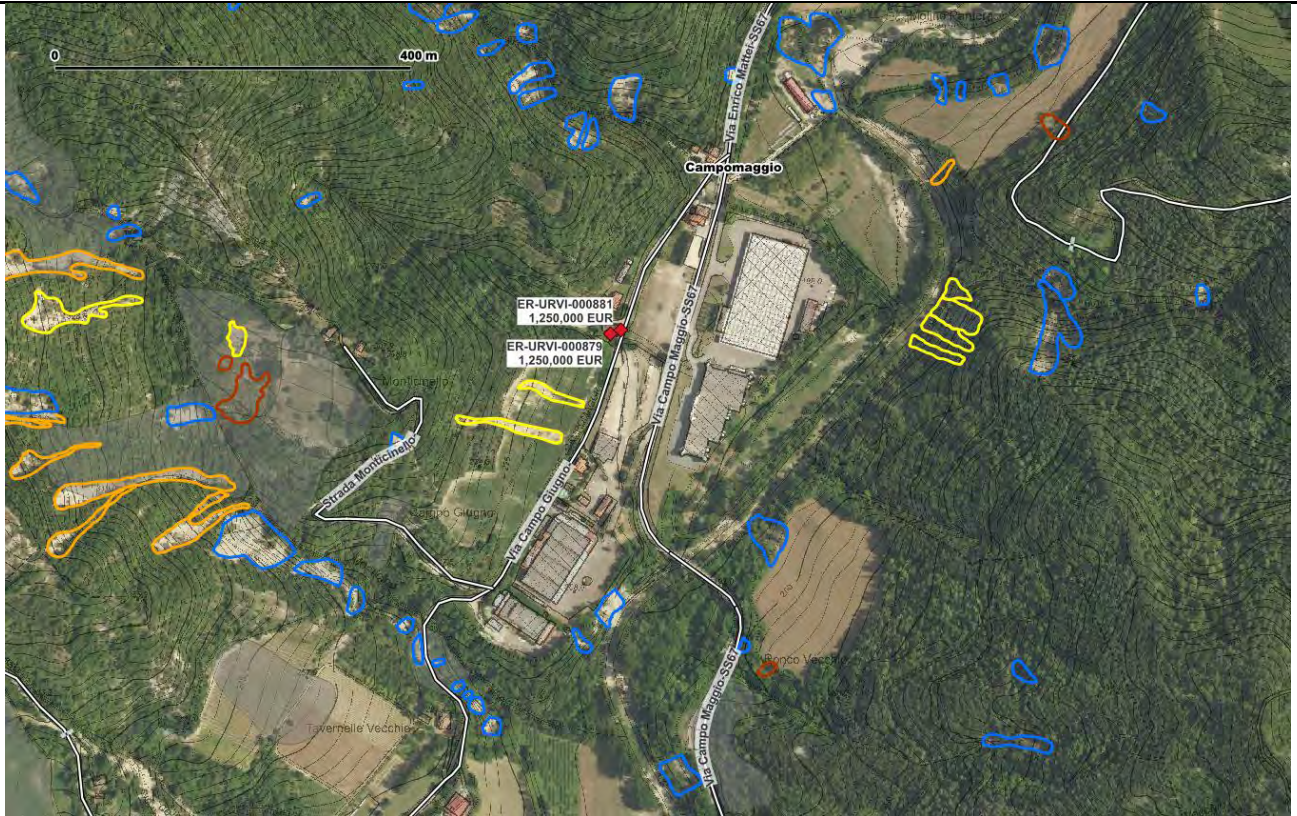
Codice intervento ER-URVI-000879

Sviluppo frane diffuse con movimentazione di terra dalla scarpata di monte con interessamento sede stradale e crollo scarpata di valle. Messa in sicurezza strada comunale Val Minore Campomaggio con realizzazione palificate e opere di consolidamento.

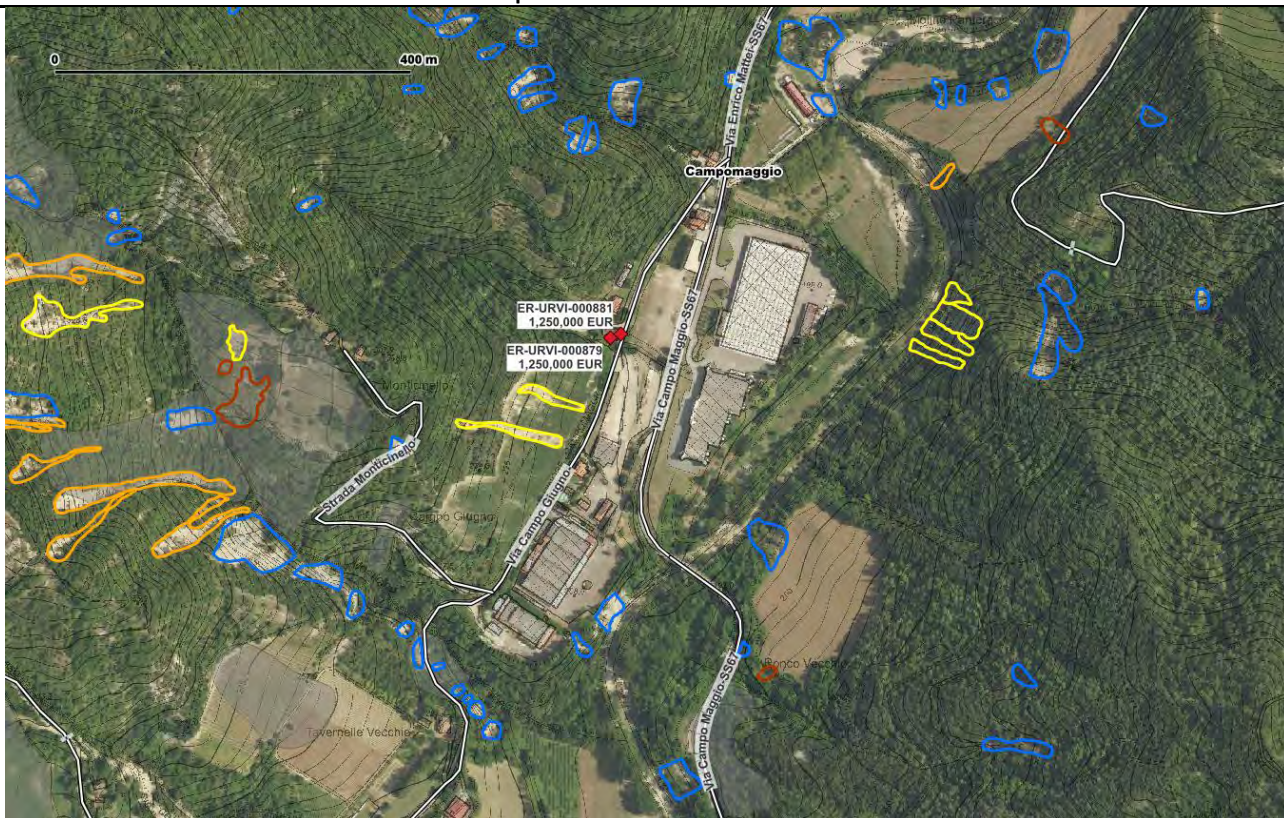
Ordinanza: n°13	Comune Rocca San Casciano	Provincia Forlì-Cesena (FC)
Codice intervento ER-URVI-000881	Importo € 1.250.000

Descrizione in Ordinanza 13
 Sviluppo frane diffuse con movimentazione di terra dalla scarpata di monte con interessamento sede stradale e crollo scarpata di valle. Ripristino strada comunale Val Minore Campomaggio con realizzazione drenaggi, regimazione acque e risanamento manto stradale.

Complessità Geologica/Geomorfologica L'intervento si trova sulla sponda sinistra del Fiume Montone, in un contesto geomorfologico di terrazzo fluviale. Il versante adiacente all'area fluviale è impostato sulla Formazione Marnoso Arenacea (FMA), con assetto a franapoggio e pendenza variabile. Il tracciato stradale risulta essere stato raggiunto da alcune frane principalmente di scorrimento di detrito ed altri si sono arrestati poco a monte, tutte di dimensioni moderate. Pertanto si tratta di un intervento di media complessità Geologica/Geomorfologica (G2).	G3
	G2
	G1

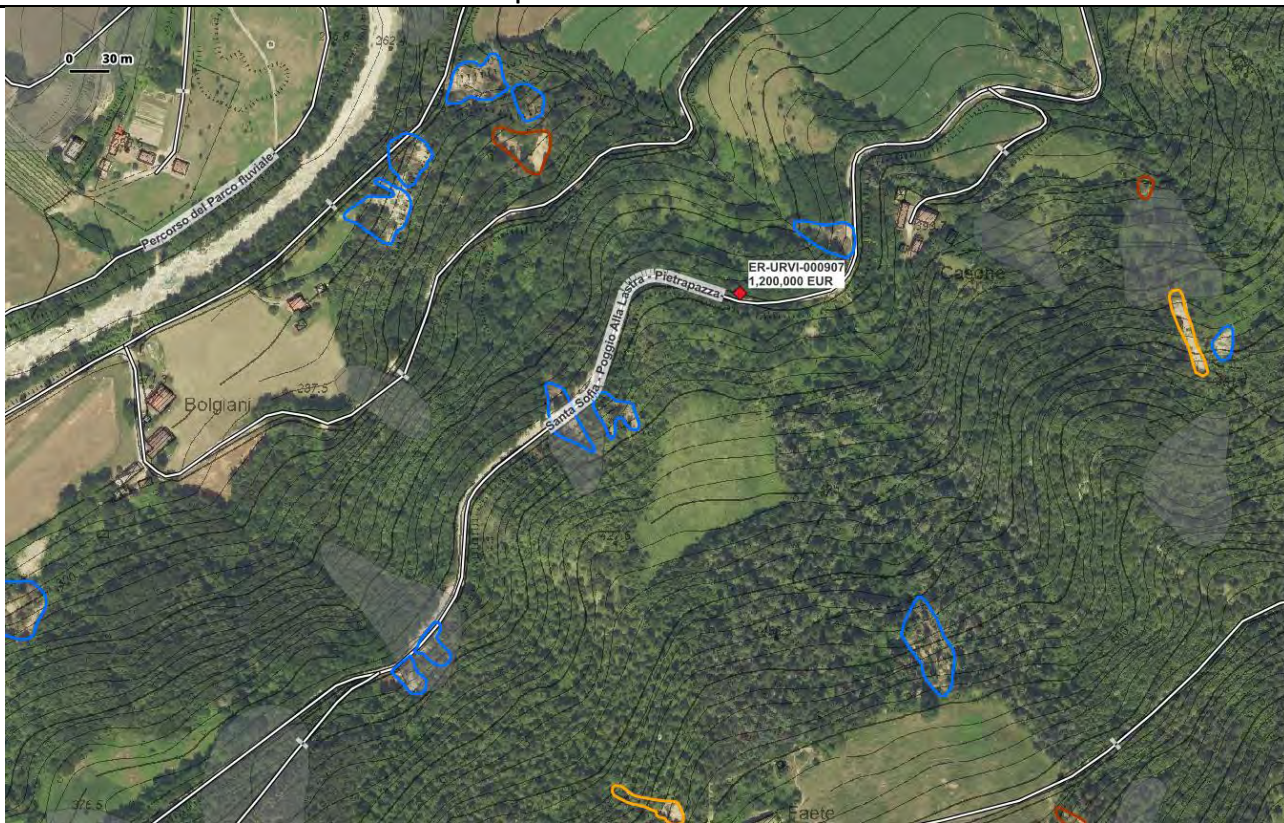
Ordinanza: n°13		Comune Santa Sofia	Provincia Forlì-Cesena (FC)
Codice intervento ER-URVI-000907		Importo € 1.200.000

Ampio movimento franoso che interessa sia abitazioni private che viabilità comunale. L'evento franoso ha provocato un vistoso abbassamento di un tratto della sede stradale per uno sviluppo di circa mt 10, una deformazione di un altro tratto stradale. Ripristino di gabbionate esistenti, realizzazione di nuove opere di sostegno quali berlinesi su pali e micropali a valle della strada previa ricostruzione della banchina stradale e ricostruzione del rilevato ad integrazione, rimodellamento delle scarpa.

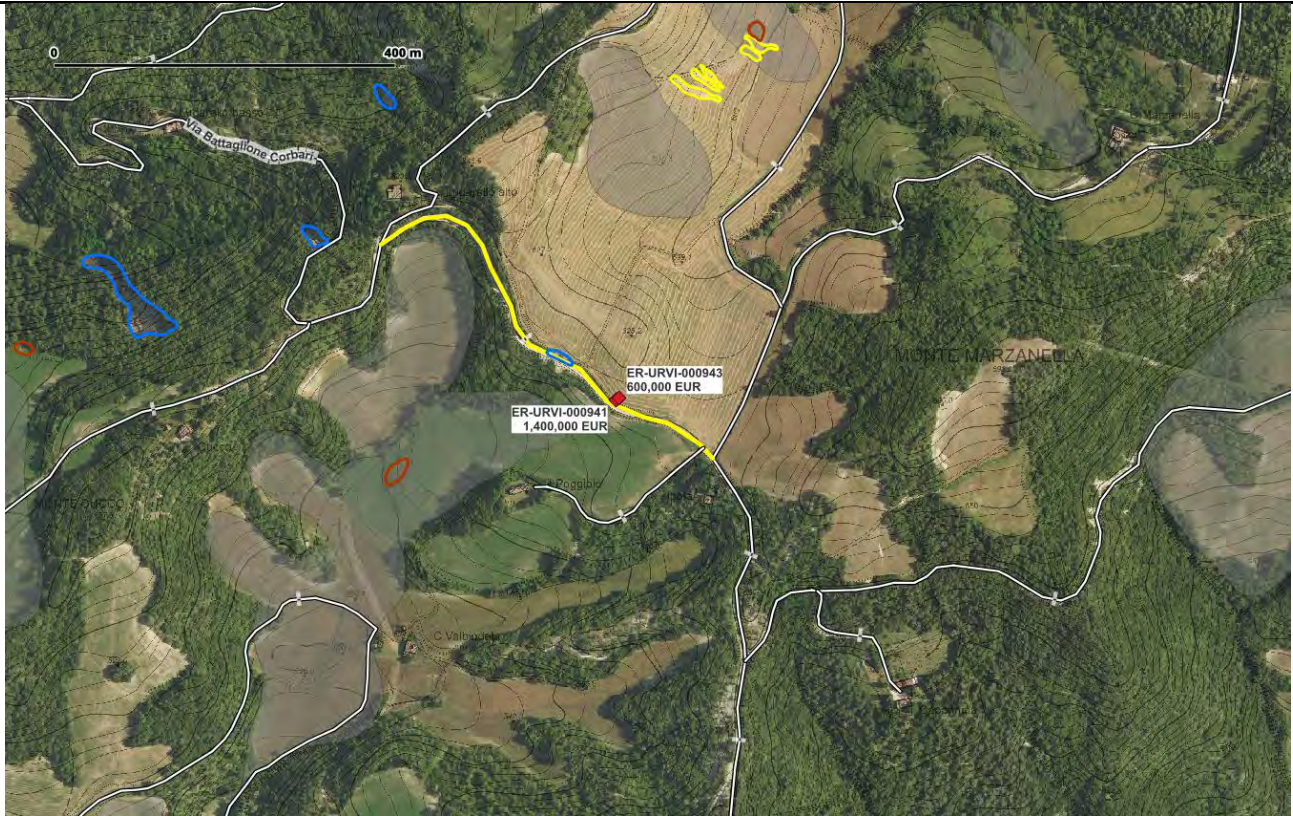
Ordinanza: n°13	Comune Tredozio	Provincia Forlì-Cesena (FC)
Codice intervento ER-URVI-000941	Importo € 1.400.000

Descrizione in Ordinanza 13																	
Movimenti franosi importanti sia nella scarpata a monte sia nella scarpata a valle con interessamento carreggiata stradale. MESSA IN SICUREZZA STRADA COMUNALE VIA SANTA MARIA IN CASTELLO - riprofilatura scarpate, palificate nella scarpata a valle e disposizione di guard rail in prossimità dei dissesti più importanti.																	
Complessità Geologica/Geomorfologica (come anche evidenziato per intervento ER-URVI-000943, che è posto nel medesimo intorno) Il versante è impostato in Formazione Marnoso Arenacea (FMA) che si presenta a traverspoggio. Dall'analisi delle foto aeree si rilevano alcuni circoscritti e piccoli fenomeni di scorrimento di detrito che dalla scarpata di monte sono evoluti fin sotto la strada. Le pendenze non sono particolarmente elevate e non vi è presenza di bosco a complicare gli interventi. La complessità è classificabile come bassa (G1)	<table border="1"> <tr><td>G3</td></tr> <tr><td>G2</td></tr> <tr><td>G1</td></tr> <tr><td></td></tr> </table>	G3	G2	G1

G3																	
G2																	
G1																	
Complessità Beni Esposti Lungo il tratto in questione si affaccia 1 edificio che è verosimilmente raggiungibile con altro percorso La complessità è classificabile come bassa (E1)	<table border="1"> <tr><td>E3</td></tr> <tr><td>E2</td></tr> <tr><td>E1</td></tr> <tr><td></td></tr> </table>	E3	E2	E1													
E3																	
E2																	
E1																	
Rilevanza Complessiva Dalla combinazione della complessità geologica/geomorfologica e dei beni esposti risulta una Rilevanza Complessiva Bassa (classe C).	<table border="1"> <tr><td>A</td></tr> <tr><td>B</td></tr> <tr><td>C</td></tr> <tr><td></td></tr> </table>	A	B	C													
A																	
B																	
C																	
<table border="1"> <tr><td>G3</td><td>B</td><td>A</td><td>A</td></tr> <tr><td>G2</td><td>C</td><td>B</td><td>A</td></tr> <tr><td>G1</td><td>C</td><td>C</td><td>B</td></tr> <tr><td></td><td>E1</td><td>E2</td><td>E3</td></tr> </table>	G3	B	A	A	G2	C	B	A	G1	C	C	B		E1	E2	E3

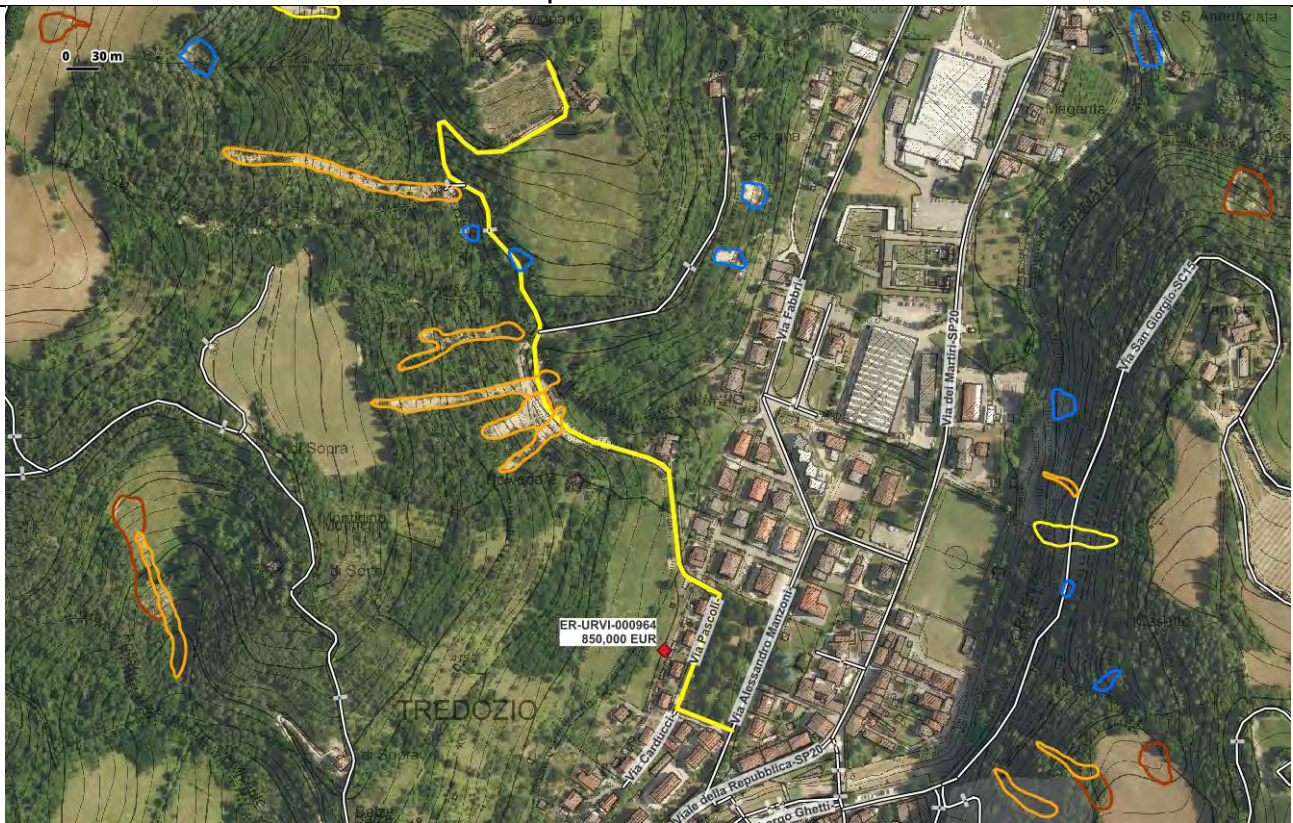
Ordinanza: n°13 Comune Tredozio Provincia Forlì-Cesena (FC)
 Codice intervento ER-URVI-000964 Importo € 850.000

Movimento franoso importante di versante a monte della viabilità pubblica con interessamento e occlusione del sistema fognario e viabilità pubblica del centro abitato.
 Messa in sicurezza del versante con opere di contenimento e consolidamento con rifacimento sistema di drenaggio e ripristino viabilità.

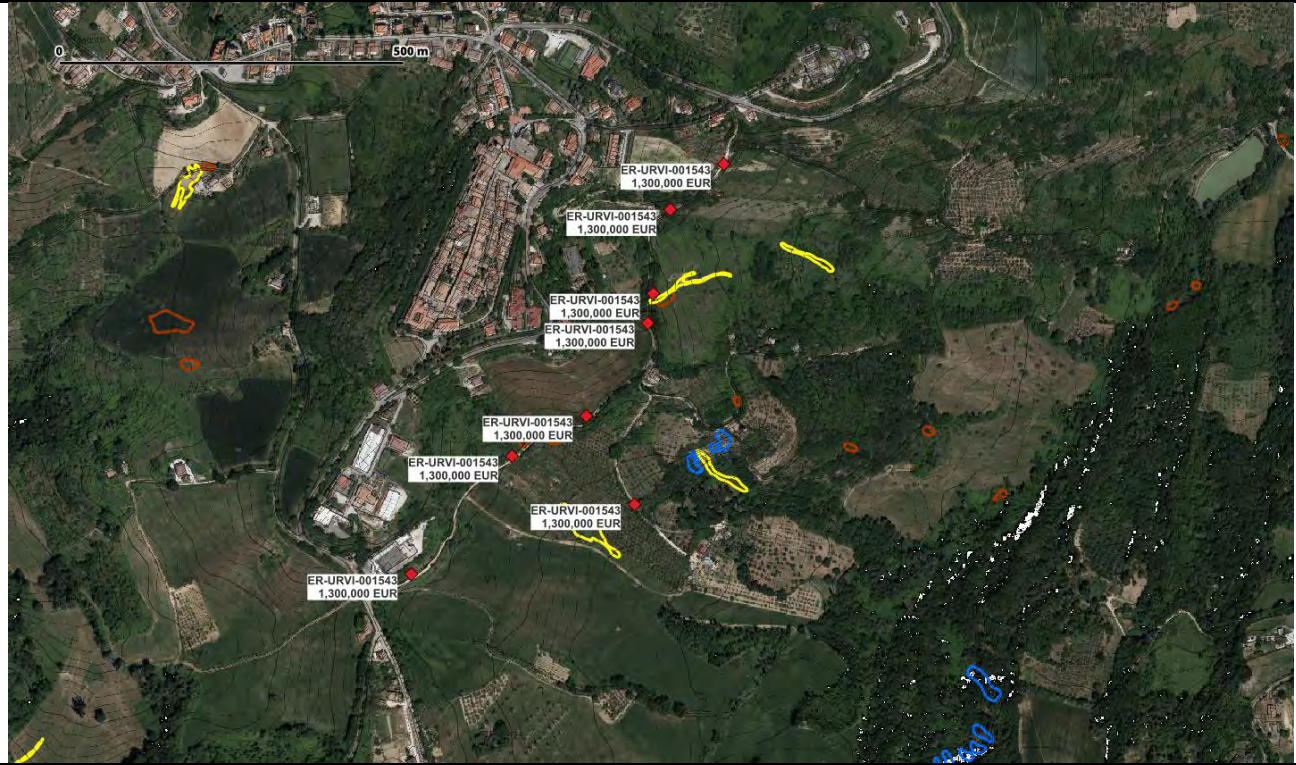
Ordinanza: n°13	Comune Saludecio	Provincia Rimini (RN)
Codice intervento ER-URVI-001543	Importo € 1.300.000

Descrizione in Ordinanza 13																	
Interventi di consolidamento di versanti e messa in sicurezza della sede stradale di via Valgermana;																	
Complessità Geologica/Geomorfologica Il versante è impostato in Formazione a Colombacci in facies arenacea (FCOa), con assetto a traverpoggio. L'area non è coperta da foto aeree ad alta risoluzione post-evento, ma solo da dati satellitari a più bassa risoluzione. In alcuni punti indicati si sono rilevati circoscritti fenomeni di scorrimento detritico mentre in altri punti indicati non si sono rilevate evidenze chiare di dissesti, che verosimilmente sono presenti ma hanno manifestazioni morfologiche limitate. Il versante ha una acclività limitata. La complessità è classificabile come media (G2)	<table border="1"> <tr><td>G3</td></tr> <tr><td>G2</td></tr> <tr><td>G1</td></tr> <tr><td></td></tr> </table>	G3	G2	G1													
G3

G2																	
G1																	
Complessità Beni Esposti La strada pare servire da via alternativa al transito entro il borgo di Pian Giachino. Vi si affacciano una decina di edifici. Complessità media (E2)	<table border="1"> <tr><td>E3</td></tr> <tr><td>E2</td></tr> <tr><td>E1</td></tr> <tr><td></td></tr> </table>	E3	E2	E1													
E3																	
E2																	
E1																	
Rilevanza Complessiva Dalla combinazione della complessità geologica/geomorfologica e dei beni esposti risulta una Rilevanza Complessiva Media (classe B).	<table border="1"> <tr><td>A</td></tr> <tr><td>B</td></tr> <tr><td>C</td></tr> <tr><td></td></tr> </table>	A	B	C													
A																	
B																	
C																	
<table border="1"> <tr><td>G3</td><td>B</td><td>A</td><td>A</td></tr> <tr><td>G2</td><td>C</td><td>B</td><td>A</td></tr> <tr><td>G1</td><td>C</td><td>C</td><td>B</td></tr> <tr><td></td><td>E1</td><td>E2</td><td>E3</td></tr> </table>	G3	B	A	A	G2	C	B	A	G1	C	C	B		E1	E2	E3

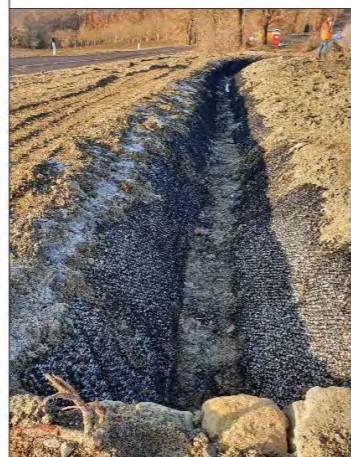
Dettaglio C

Fosso di guardia in sommità del pendio rivestito con geocomposito antierosivo

Realizzazione di un fosso di guardia in posizione sommitale del pendio di 0,30 m di profondità e di 1,50 m complessivi di larghezza (base+ali) al fine di drenaggio delle acque.

Sul fosso verrà steso un rotolo di geocomposito protettivo di larghezza circa 2 m, coprente l'intera sezione del fosso ed esteso oltre esso per circa 0,15 m da ambo i lati (compresa picchiettatura).
