Commissario straordinario di Governo alla ricostruzione nei territori colpiti dall'alluvione
verificatasi in Emilia-Romagna, Toscana e Marche

PIANO SPECIALE PRELIMINARE

Relazione di Piano

Marzo 2024

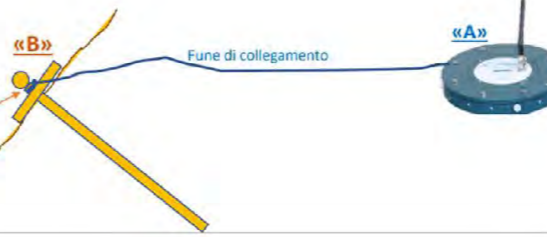
Al punto estremo la zampa va fissata alla barra e deve essere un punto fisso

Dal punto fisso «A» del dispositivo ogni fune va vincolata e bloccata all'altro punto fisso estremo «B», individuato negli ancoraggi adiacenti.

Tra questi due punti la fune d=3mm (zampa) va resa solida alla rete, ad esempio fissandola con fascette da lasciare un poco lasche, senza stringere.

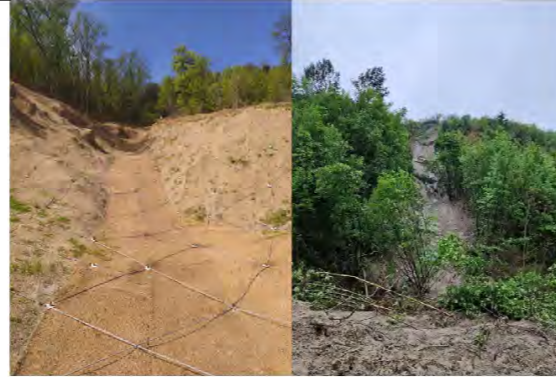
Dettaglio A

Geocomposito di rinforzo ed antierosivo

Geocomposito metallico formato da una rete a doppia torsione tipo 8x10, filo dal diametro di 2.7 mm (EN 10223-3; EN 10218) tessuta con filo, funi e/o trefoli di acciaio galvanizzati con lega eutettica di Zinco-Aluminio5% (Zn/Al5%) in Classe A (UNI EN 10244-2; UNI EN 10264-2), accoppiata in stabilimento ad una biorete in fibre di cocco. La resistenza a trazione longitudinale del geocomposito è maggiore di 170 kN/m, mentre la resistenza a punzonamento maggiore di 140 kN.

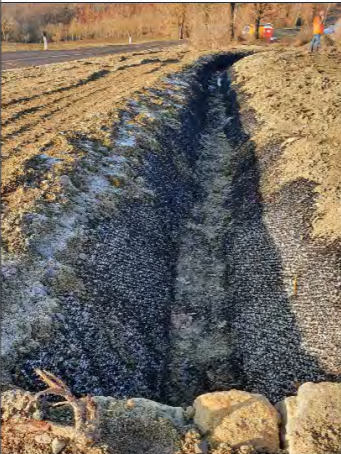
Dettaglio C

Fosso di guardia in sommità del pendio rivestito con geocomposito antierosivo

Realizzazione di un fosso di guardia in posizione sommitale del pendio di 0,30 m di profondità e di 1,50 m complessivi di larghezza (base+ali) al fine di drenaggio delle acque.

Sul fosso verrà steso un rotolo di geocomposito protettivo di larghezza circa 2 m, coprente l'intera sezione del fosso ed esteso oltre esso per circa 0,15 m da ambo i lati (compresa picchiettatura).
